MORFOPEDOLOGIA APLICADA AO CONTROLE DOS PROCESSOS EROSIVOS NA SUB-BACIA DO CÓRREGO PIRAPUTANGA, EM RESERVA DO CABAÇAL/MT

MORPHOPEDOLOGY APPLIED TO THE CONTROL OF EROSION PROCESSES IN THE SUB-BASIN OF THE PIRAPUTANGA STREAM IN RESERVA DO CABAÇAL/MT

Revista Equador (UFPI), Vol. 10, Nº 2, Ano, 2021, p. 40 – 65.

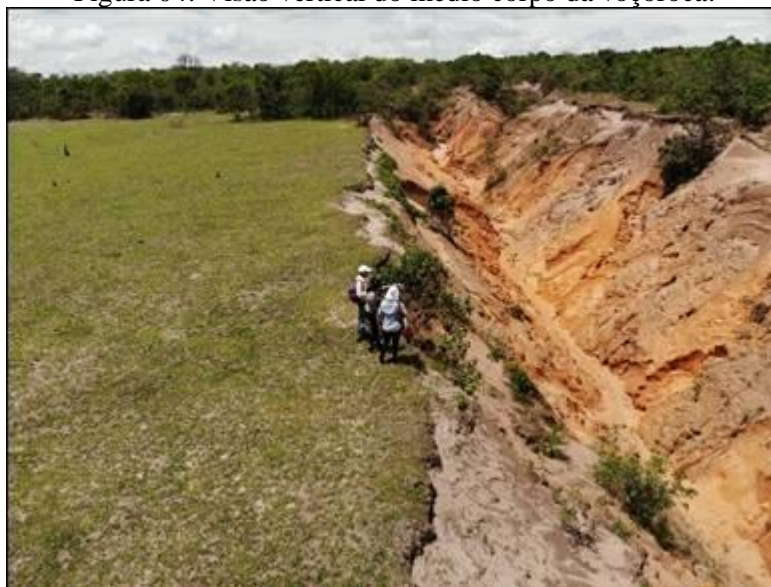
Figura 04: Visão vertical do médio corpo da voçoroca.

Realizando uma análise do tipo de uso da terra, com a classe em que o morfocompartimento foi classificado, pode-se apontar a causa da maior feição erosiva encontrada nesta sub-bacia (Figuras 03 e 04): uma voçoroca que possui em média 10 m de profundidade e estendo-se por 803,73 m de comprimento, tendo sua origem no CM_II Colinas amplas e médias e agravado em direção ao morfocompartimento CM_I Chapada.

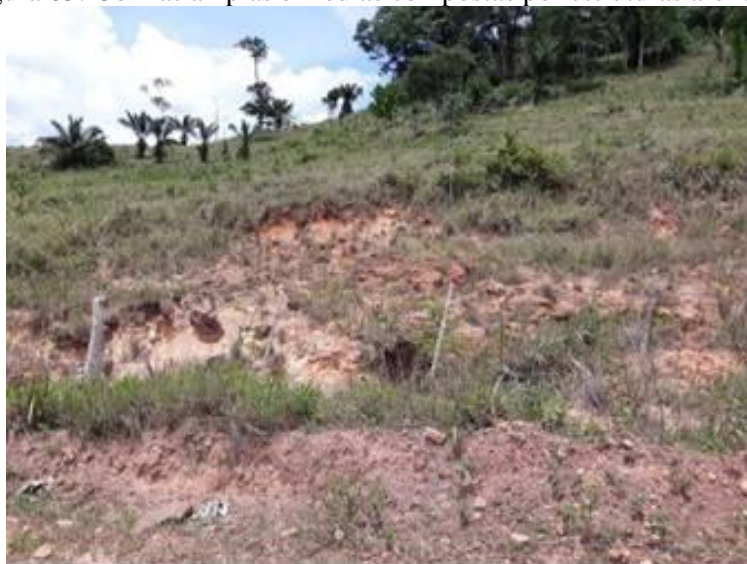
Figura 05: Colinas amplas e médias compostas por estruturas arenosas.

Neste compartimento destacam-se os topos das colinas que possuem formas aplainadas e amplas. Todavia, sua declividade oscila entre plano a forte ondulado. As vertentes, desde o topo até o fim do compartimento, ampliam suavemente a sua declividade, alcançando valores de até 20 a 45% (Figura 05), tendo ainda um aumento nos compartimentos posteriores aos quais passa a vertente.

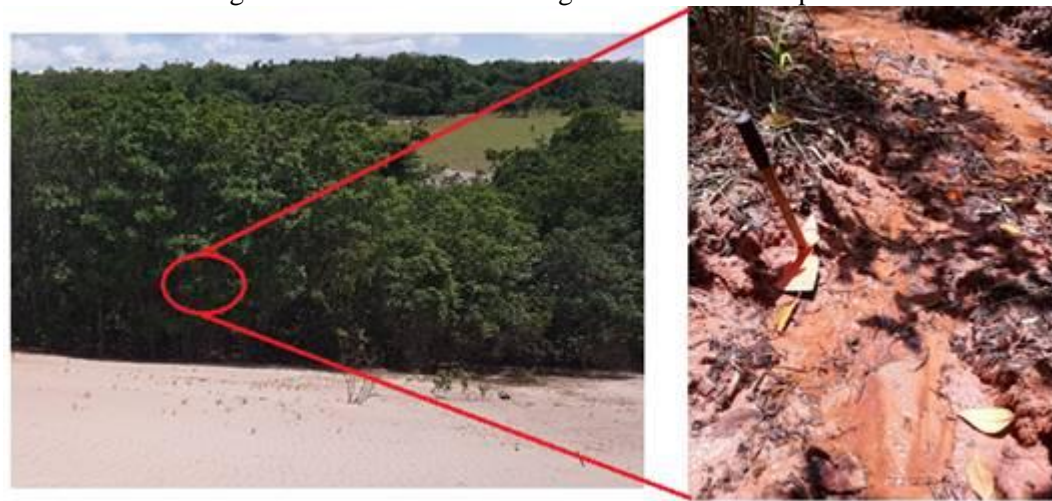
Figura 06: Cabeceira de drenagem em área de Chapada.

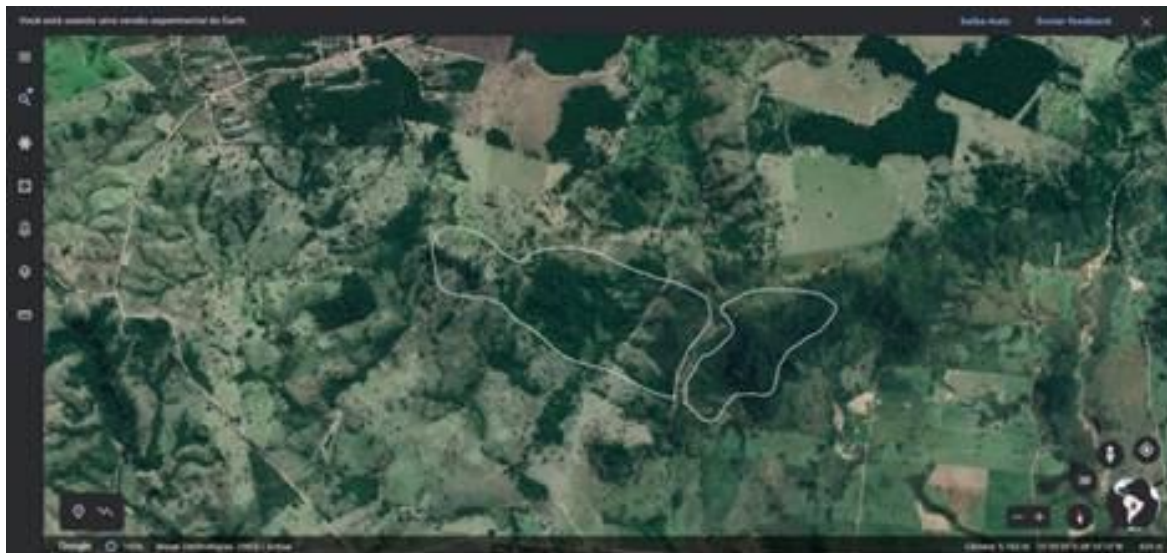
Figura 07: Vista superior das escarpas.

Mesmo sendo difícil o acesso ao local, foi realizada a delimitação do morfocompartimento, conforme a Figura 07 e o plotado no mapa, sendo possível realizar a interpretação quanto à sua classe de erodibilidade, assim como ocorreu com os demais morfocompartimentos.

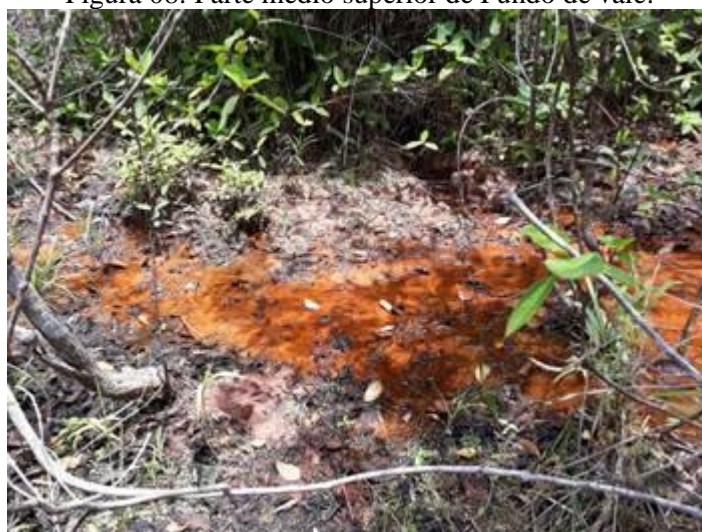
Figura 08: Parte médio superior de Fundo de vale.

Este compartimento situa-se, na sua maior parte, nas Serras do Roncador, ocorrendo colinas amplas com vales médios, com domínio de solos argissolos, contudo, com base no material de origem é formado por rochas do Grupo Parecis, em suma, de rochas areníticas. Ademais, ocorre concentração de areia, sendo resultado do material de origem e também do escoamento superficial, conforme Figura 08 abaixo.

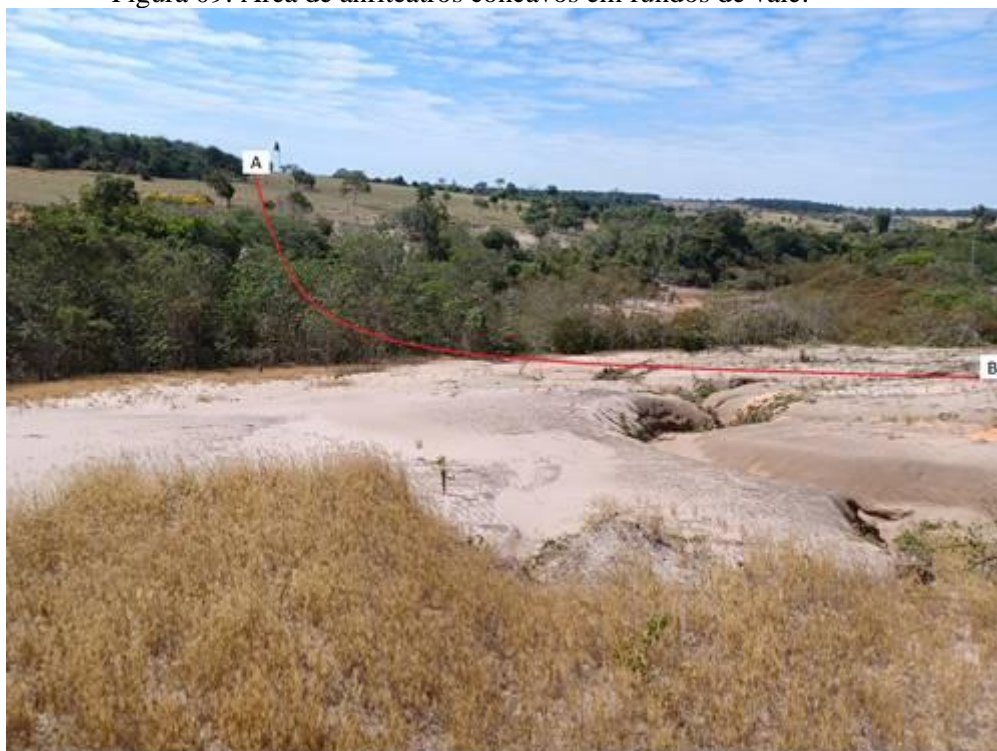
Figura 09: Área de anfiteatros côncavos em fundos de vale.

As presentes áreas de fundos de vale, as quais se mostram com fluxo hídrico por curso d'água, além de solo hidromórfico e ainda por caracterizarem-se como áreas de anfiteatros côncavos, classificam-se, segundo Salomão (2007), como Extremamente suscetíveis a ravinas e voçorocas. Isto porque se localizam em áreas de grande funcionamento hídrico e sob influência de seu entorno. Conforme Figura 09, a qual liga por uma linha vermelha a parte superior das vertentes (A e B), encontram-se alguns pontos com falta de vegetação adequada aos fundos de vale, que são determinados com incompatibilidade ao uso, devendo a sua destinação, em exclusivo, ser para preservação, já que se considera uma área com vulnerabilidade a erosão e a assoreamento.

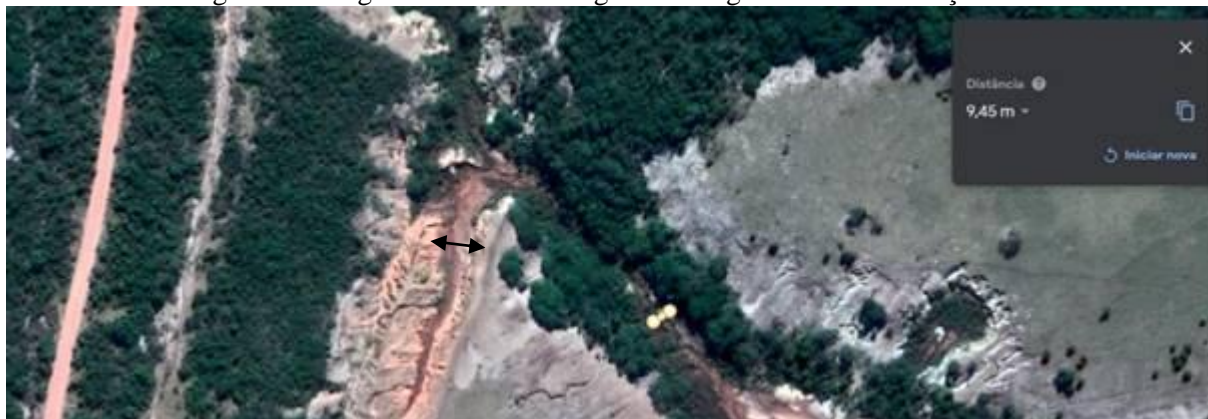
Figura 10: Largura do fluxo de surgência de águas na base da voçoroca.

Assim, ao observar a Figura 10, percebe-se que a largura do fluxo hídrico encontra-se

por volta de 10 metros, o que necessitaria uma faixa marginal de no mínimo 30 metros de Área de Preservação Permanente (APP), pois, de acordo com a Lei n.º 12.727 de 2012, qualquer curso d'água natural, perene e intermitente, excluídos os efêmeros, desde a borda da calha do leito regular, necessita de proteção (BRASIL, 2012).

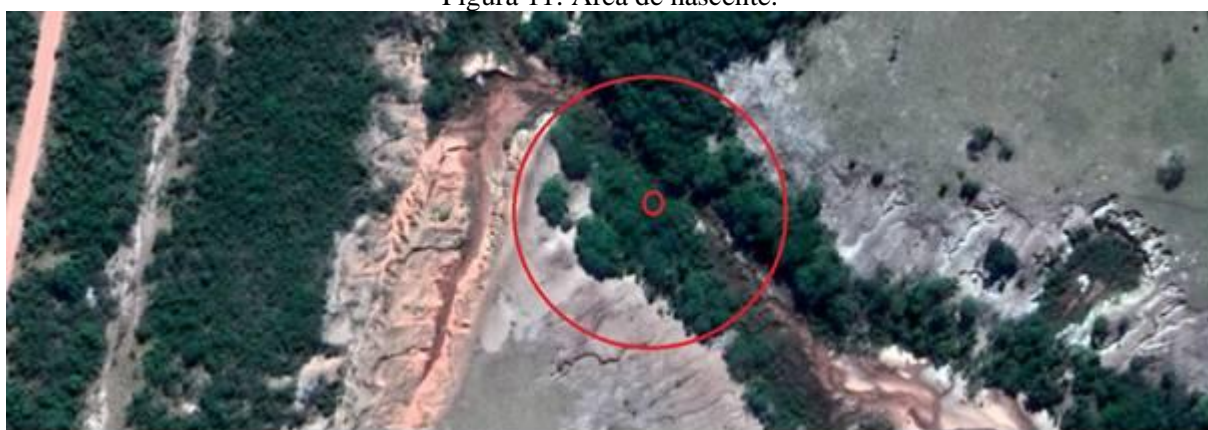
Figura 11: Área de nascente.

Ainda em relação à Área de Preservação Permanente, o local de **nascente** pode ser observado na Figura 11 envolto pelo círculo vermelho para localização. A nascente encontra-se sem a proteção necessária exigida pela Lei citada, a qual estabelece a exigência mínima de raio de 50 metros de proteção em APP (BRASIL, 2012).

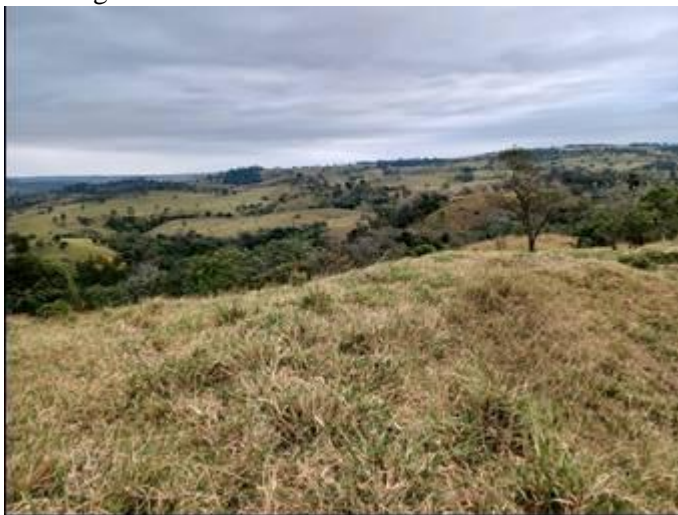
Figura 13: Morros e morrotes isolados.

Este morfocompartimento, CM_VI, preenche, em áreas de maior expressão, a parte norte, sul e sudoeste. Estes locais de morros e morrotes, que compõem este compartimento, estão segmentados em três locais, como acima descritos. A junção destas três localizações determina o total de área, sendo 4,78 km², ou 9,89%. Em seu entorno encontramos todos os outros morfocompartimentos, ou seja, há morros e morrotes com considerável expressividade. O compartimento de maior contato é o CM_IV Fundos de Vale, seguido do CM_I Chapadas, logo vem o CM_II Colinas Amplas e Médias, depois o CM_III Escarpas na parte sudeste e, por último, o CM_V Terraços e Planícies que se estende da parte sudeste a sul. O presente morfocompartimento pode ser observado na Figura 13:
