SUB-BACIA HIDROGRÁFICA DO CÓRREGO DAS BOTAS-MT: IMPACTOS DA ANTROPIZAÇÃO NAS ÁREAS DE NASCENTES E FRAGMENTOS DE MATAS CILIARES

CÓRREGO DAS BOTAS-MT HYDROGRAPHIC SUB-BASIN: IMPACTS OF ANTHROPIZATION IN THE SPRINGS AREAS AND FRAGMENTS OF RIPARY FORESTS

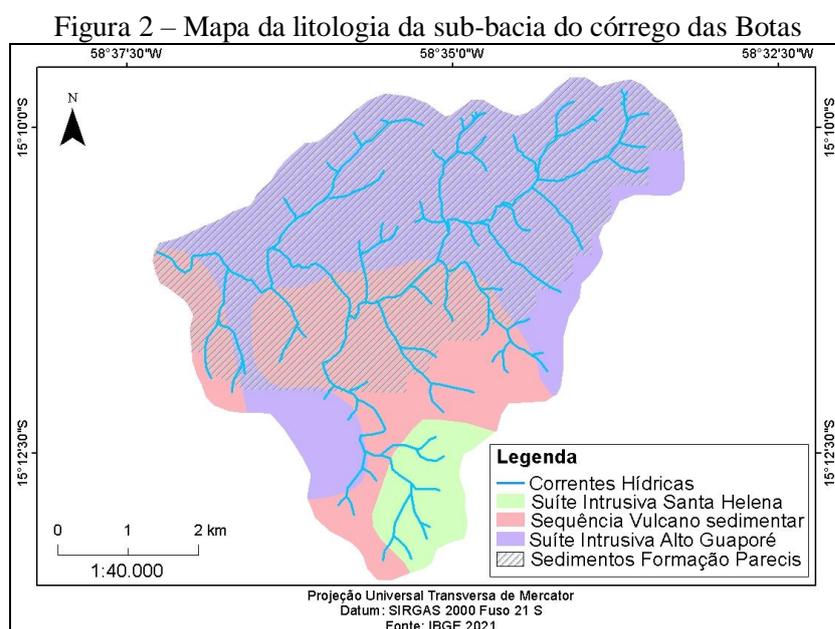
As características geológicas desta sub-bacia são complexas quanto à diversidade litológica. Segundo Bahia et al. (2007), o embasamento é constituído pelo Cráton Amazônico, formado por rochas metamórficas do Proterozoico (Complexo Xingu) e

intrusivas básicas e ultrabásicas do Mesozoico (Figura 2).

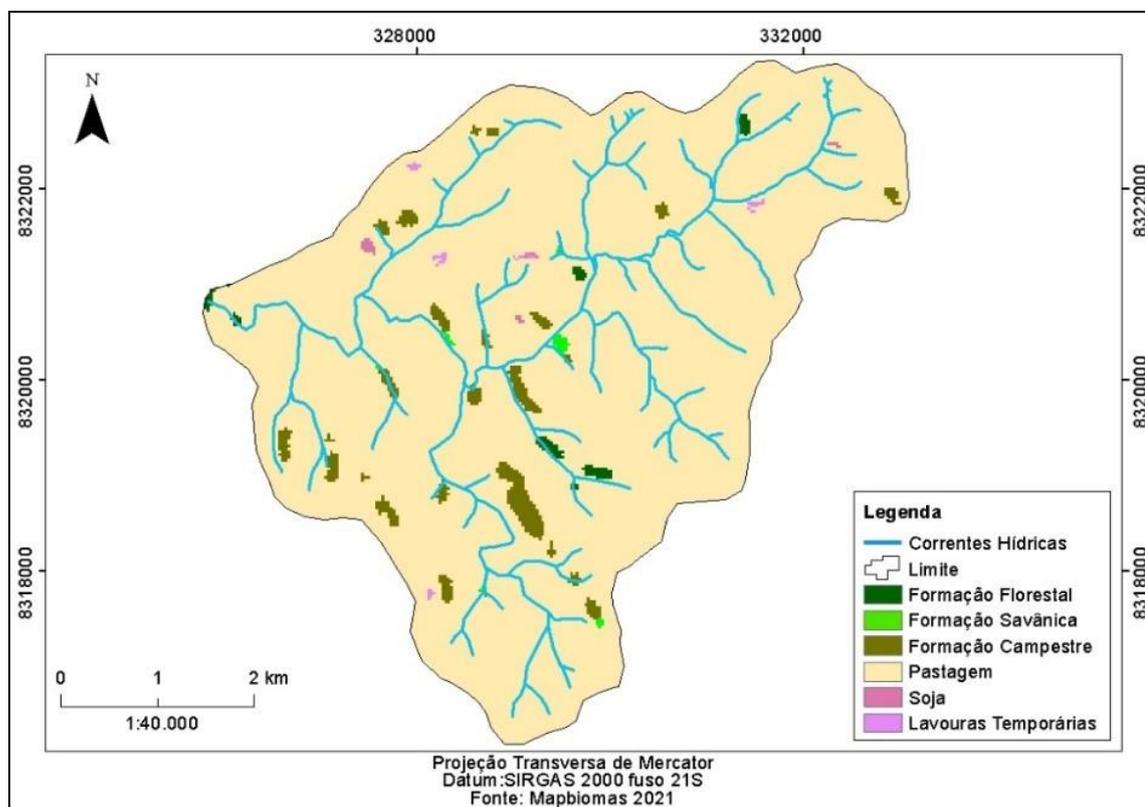
Figura 3 – Mapa de uso e ocupação da sub-bacia hidrográfica do córrego das Botas, 2021

Cabe destacar que a área da sub-bacia hidrográfica do córrego das Botas também está sendo utilizada para o cultivo de soja, além das lavouras temporárias típicas das pequenas propriedades rurais da região (Figura 3).

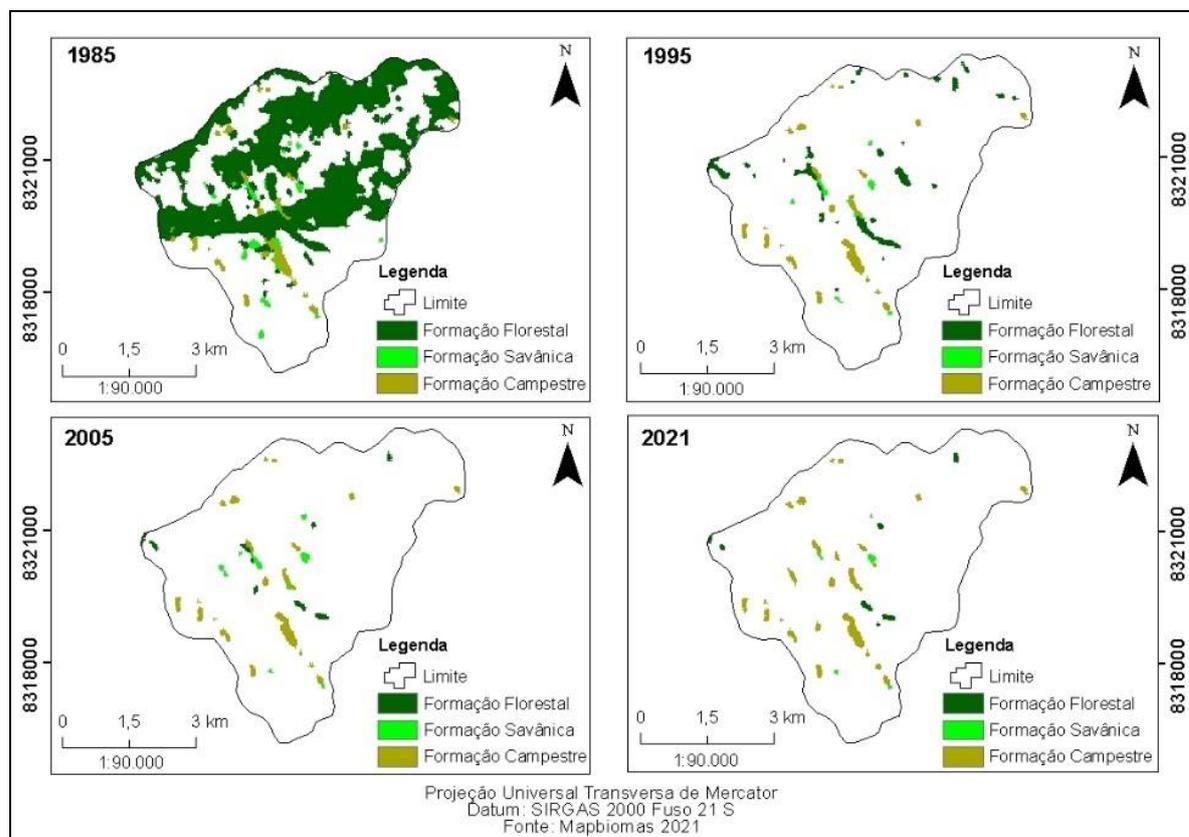
Figura 4 – Mapa da evolução do desmatamento na sub-bacia das Botas

Pode-se constatar, no mapa de evolução histórica do desmatamento correspondente aos períodos de 1985, 1995, 2005 e 2021 (Figura 4), a fragmentação das matas ciliares, as quais, perante o Novo Código Florestal de 2012, deveriam ser preservadas. Note-se, na Figura 4, que o desmatamento na sub-bacia estudada ocorreu em duas etapas significativas: antes do ano de 1985, os setores norte e central da sub-bacia tinham sofrido desmatamento parcial, o qual atingia aproximadamente 50,0% deles, enquanto o setor sul já estava quase totalmente desmatado. Porém, no período compreendido entre os anos de 1985 e 1995 ocorreu uma segunda onda de desmatamento cujo resultado foi a redução da cobertura vegetal natural da sub-bacia até menos de 4,0%, chegando até 3,0% no ano de 2005.

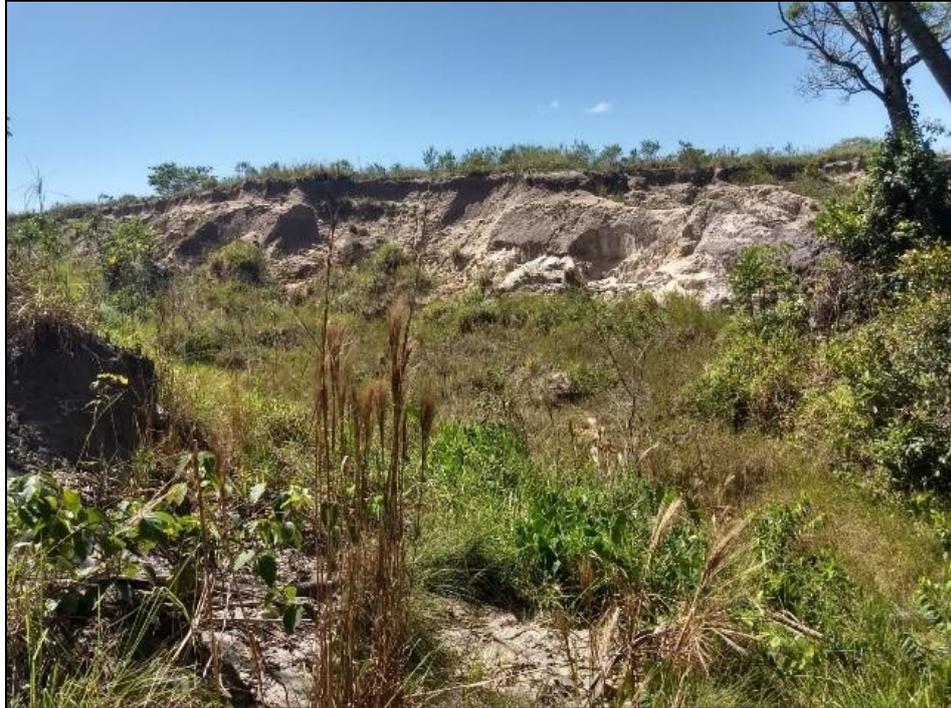
Figura 5 – Fotografia do processo de recuperação da vegetação no exemplo da nascente 03

Entretanto, a Formação Campestre ganhou em 2021, 0,10 km² de vegetação, porém, ocupando apenas 14,49% dentro da área de estudo. Esse pequeno aumento da vegetação ciliar

na classe de formação campestre está relacionado aos processos de regeneração da vegetação primária a partir da vegetação secundária (Figura 5).

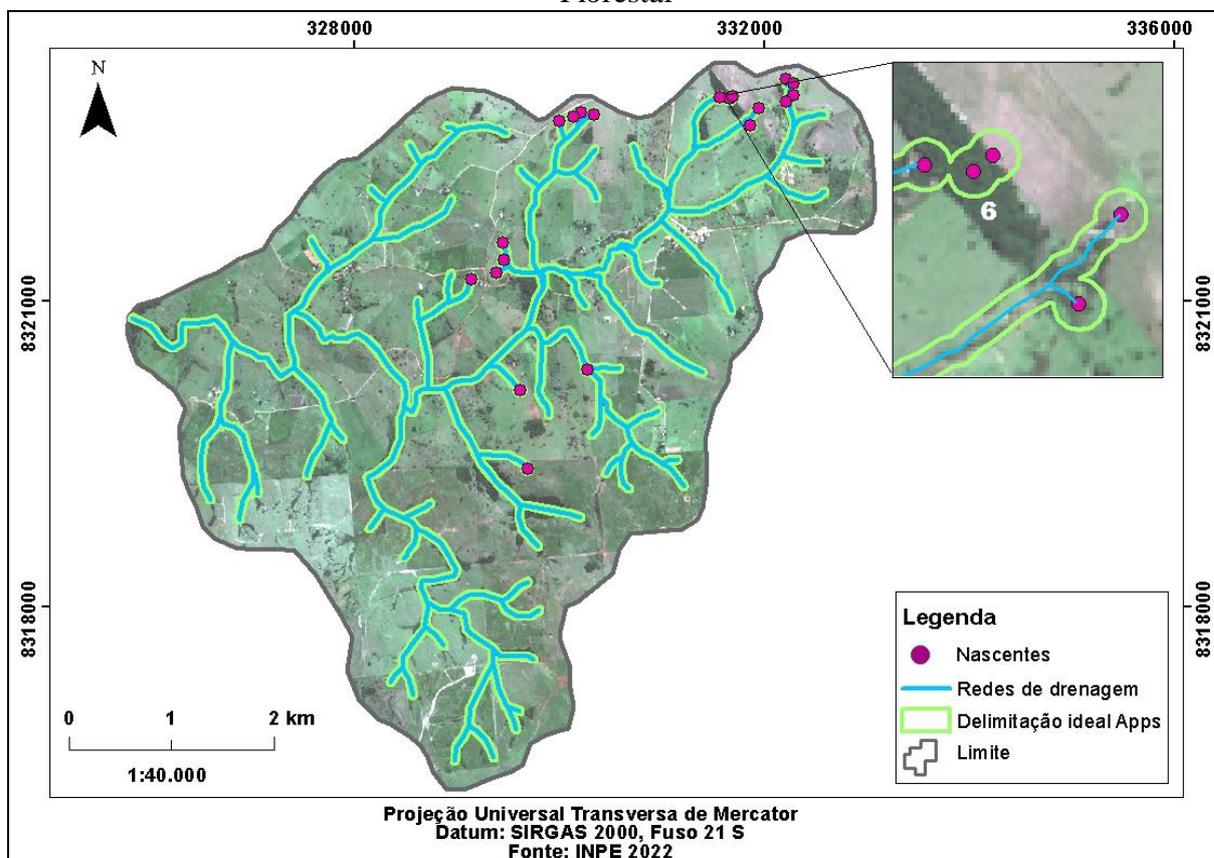
Figura 6 – Mapa de delimitação ideal das APPs na sub-bacia, conforme o Novo Código Florestal

Os cursos d'água pesquisados dentro das matas ciliares não atingem 5 m de largura, portanto, as faixas marginais de vegetação deveriam ter 30 m e largura a partir da borda da calha do leito, como estipula o Novo Código Florestal (Brasil, 2012) para as APPs, como mostrado na Figura 6.

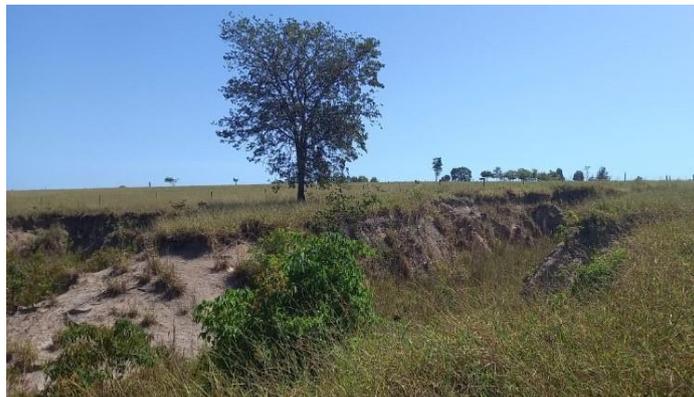
Figura 7- Fotografia da Voçoroca formada na nascente 01

O entalhamento no relevo oscila entre 1,5 e 8,0 m, o que se explica pela falta de

proteção das nascentes, que facilitou a ocupação por pastagens e o processo de voçorocamento, com erosão regressiva intensa (Figuras 7 e 8).

Nota-se na Figura 7 que, mesmo a vegetação estar em processo de regeneração após o desmatamento, ocorre erosão regressiva nas cabeceiras de drenagem situadas na vertente, próximo ao topo do vale, em forma de sulcos profundos que poderiam derivar em voçorocas laterais, especialmente porque é uma área de pastagens, sem cerca protetora.

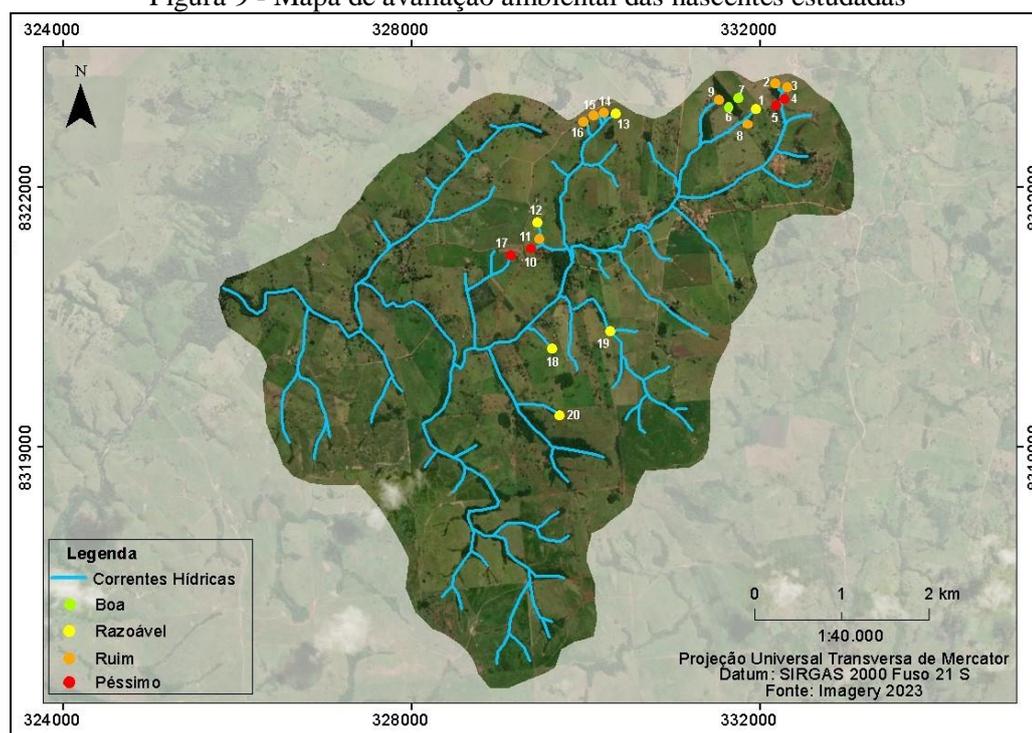
Figura 9 - Mapa de avaliação ambiental das nascentes estudadas

Note-se que 60,0% das áreas de nascentes avaliadas encontram-se nas classes Ruim ou Péssima. Na Figura 9 se mostra a distribuição das nascentes avaliadas dentro da sub-bacia, constatando-se que nenhuma delas se enquadra na classe Ótima e apenas duas se enquadram na classe Boa, o que explica a necessidade de ações urgentes visando recuperar essas áreas desde o ponto de vista ambiental.

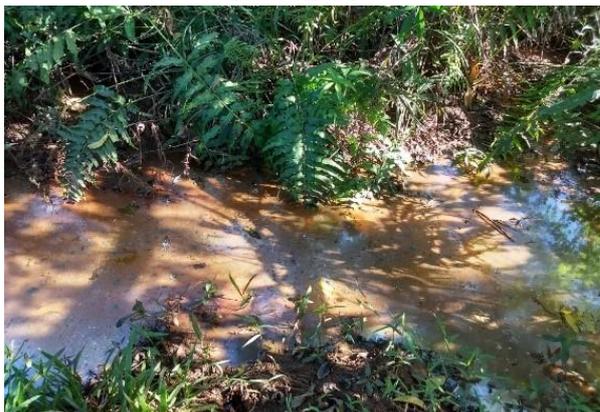
Figura 10 – Fotografia da água contaminada por fezes e urina do gado na Nascente 10

Dentre os parâmetros avaliados, os que apresentam alterações são os seguintes: a cor e o cheiro da água por causa da contaminação pela urina e fezes do gado (Figura 10); uso constante da água das nascentes para dessedentação do gado; degradação da vegetação nativa (foi substituída por pastagens, parcial ou totalmente, em todas as áreas de nascentes);

Na nascente da Figura 10, mesmo que na margem esquerda o proprietário tenha deixado a vegetação se regenerar naturalmente, o acesso do gado para se dessedentar é constante, o que explica a contaminação da sua água.

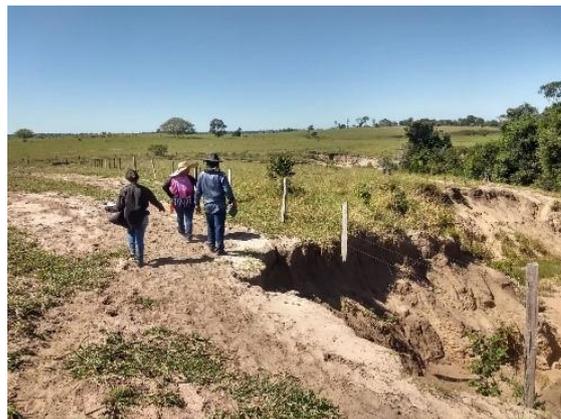
Figura 11 – Fotografia da destruição do cercado protetor pela erosão regressiva na Nascente 1

insuficiente proteção: apenas 4 nascentes possuem cercado, construído recentemente; mesmo assim, a erosão regressiva já atingiu às cercas em alguns casos (Figura 11); falta de identificação das nascentes; e presença do processo de voçorocamento.

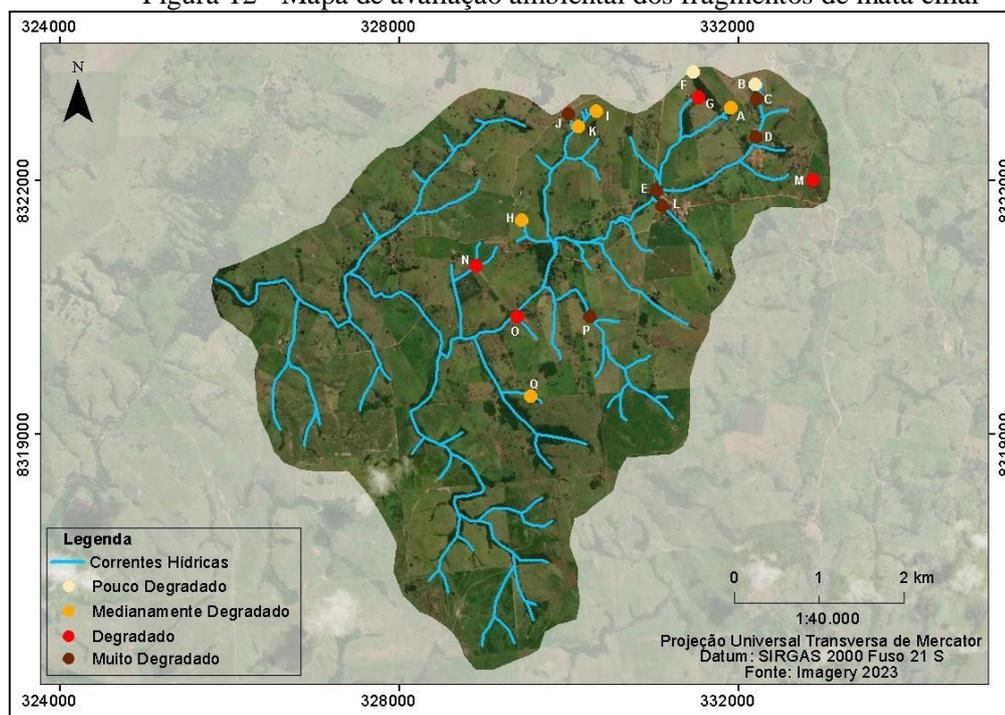
Figura 12 - Mapa de avaliação ambiental dos fragmentos de mata ciliar

Na Tabela 7 é possível notar que 100% dos 17 fragmentos analisados apresentam algum nível de degradação, predominando os que estão degradados a muito degradados (58,8% do total). A distribuição geográfica desses fragmentos dentro da sub-bacia, bem como o seu estado ambiental, são mostrados na Figura 12.

Pode-se perceber, na Figura 11, que a maior parte da sub-bacia córrego das Botas não apresenta mata ciliar adequada para a manutenção dos corpos d'águas, o que favorece o intenso processo erosivo da área, presente também na periferia da maioria das nascentes.
