## DIAGNÓSTICO SOCIOAMBIENTAL DA OCUPAÇÃO DESORDENADA DO CAMPO DE DUNAS NA COMUNIDADE IGUAPE/AQUIRAZ-CE

## ENVIRONMENTAL DIAGNOSIS OF OCCUPATION DISORDERLY DUNES COURSE IN THE COMMUNITY IGUAPE / AQUIRAZ –CE

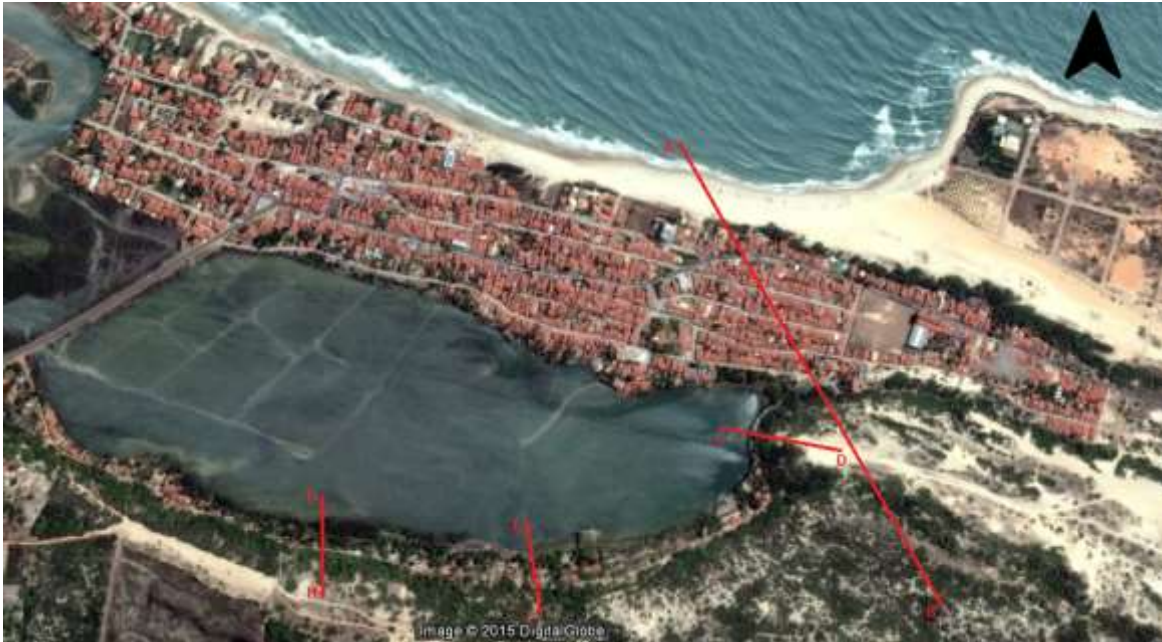
Figura 02: Recortes dos Perfis representativos da comunidade Iguape

Dessa forma, para melhor entender os processos de ocupação da terra e uso dos recursos naturais presentes na faixa litorânea correspondente a comunidade do Iguape, foram selecionados quatro perfis, tomando como base as imagens SRTM (*Shuttle Radar Topography Mission*) fornecidas pela EMBRAPA e métodos de geoprocessamento a partir do *Global Mapper*. A partir desses perfis topográficos e das observações de campo, foram realizadas análises preliminares das tipologias de impactos ambientais das áreas demarcadas. Na Figura 02, observa-se os perfis transversais recortados da área de análise, obtendo-se o total de 4 perfis.

Na representação dos perfis buscou identificar as unidades geoambientais nos quais fazem parte, bem como as principais interferências no meio natural pela ação antrópica.

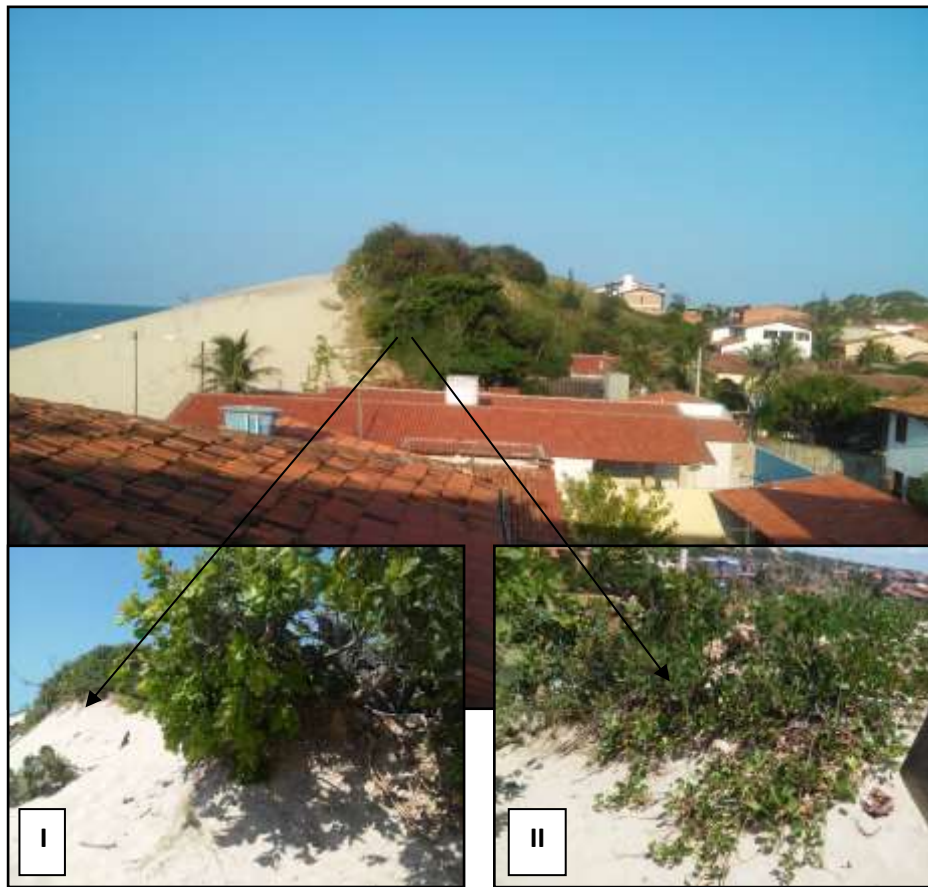
Figura 04: Observa-se a introdução de vegetação a sotavento para conter a migração dos sedimentos. Os tipos de vegetação mais comuns são o Cajueiro (I) e a Salsa de Praia (II)

A área 1, se estende da zona de maré até o barlavento das dunas móveis, neste setor, em algumas áreas, existe um processo crescente de abrasão marinha, mas, na maior parte da área, não foram identificados maiores impactos, exceto em alguns locais onde se instalaram barracas de praia e residências, utilizada pelos pescadores e banhistas. Na área 2, observa-se uma relação de conflito entre moradores, nesse setor mais próximo da praia são em grande parte veranistas, e a dinâmica natural de movimentação de dunas, pois devido ao local onde essas residências se encontram, há uma constante luta contra o avanço das dunas. Foram verificadas estratégias desordenadas para conter esse avanço, como a introdução de vegetação, como citado anteriormente, muitas vezes não nativa no sotavento das dunas, ou ainda a construção de paredes de contenção (Figura 04).

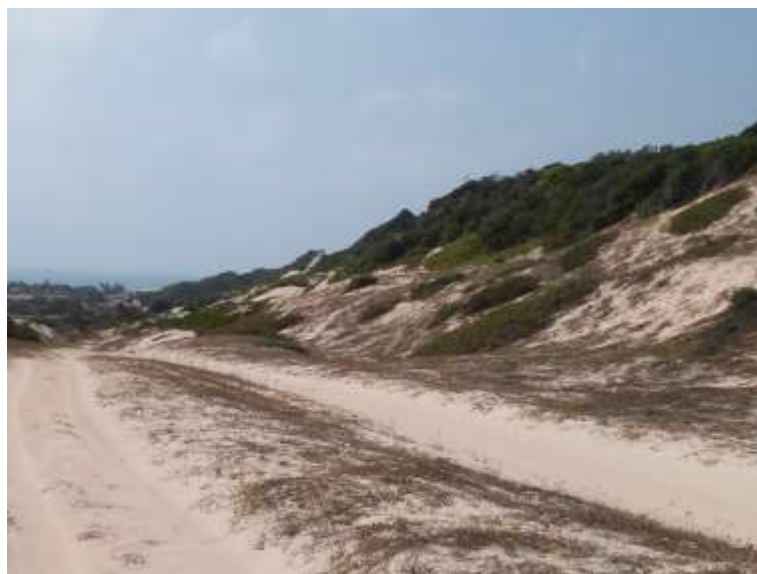
Figura 07: Na imagem pode-se observar o caminho percorrido por turistas através de quadríciclos e/ou veículos 4x4, contribuindo para compactação dos sedimentos dunares. Ao fundo percebe-se também a presença de vegetação pioneira.

A movimentação dos automóveis somadas ao fluxo de vento, provocam uma mobilização intensificada dessa duna, esse processo é perceptível pelo soterramento da vegetação e a formação de uma rampa de colúvio (setor 2), o que sugere uma grave alteração no estado original desta duna, que outrora era fixa e agora passa a ser móvel (Figura 07).
