## **EFEITOS DA URBANIZAÇÃO NO RIBEIRÃO CAMBARÁ, JANDAIA DO SUL-PR**

**RESUMO:** O processo de urbanização ocasiona mudanças no ambiente, facilmente observados na paisagem urbana, principalmente no sistema fluvial. A retirada da vegetação, a impermeabilização do solo, o descarte de resíduos sólidos e o lançamento de efluentes em locais impróprios, causam deterioração da água, ar e solo. Nesse contexto, o presente trabalho teve como objetivo realizar um diagnóstico qualitativo de alterações ambientais no alto curso do ribeirão Cambará. Essas decorrem, do processo de urbanização e do uso urbano do solo, na cidade de Jandaia do Sul, que impactam negativamente a qualidade ambiental da mesma. Os procedimentos metodológicos adotados foram: revisão bibliográfica, trabalho de gabinete e de campo. Os principais problemas ambientais foram identificados em atividade de campo, por meio de observação direta. De maneira geral pode-se notar que, as inúmeras galerias pluviais ao longo das margens fluviais têm potencializado alterações nos processos hidrogeomorfológicos e, conseqüentemente, na morfologia fluvial e na qualidade da água. Notou-se a presença de esgotos e de sedimentos tecnogênicos (r

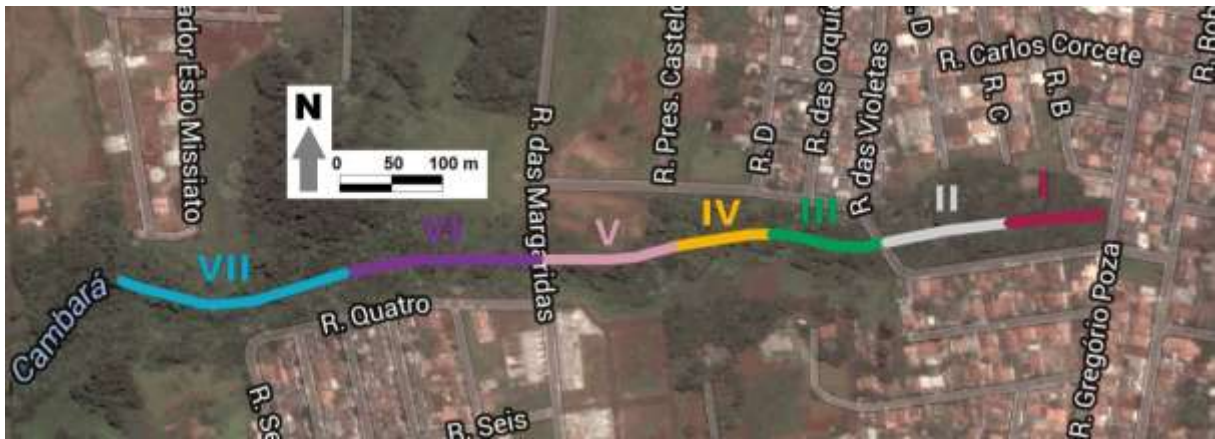
**Figura 3.** Trechos fluviais estudados no alto ribeirão Cambará – Fonte: *Google Earth* (2013)

A figura 3 trata-se de uma imagem do *Google Earth* com data de 10/09/2013, da área de estudo, onde fica bem nítido, o quanto a adjacência do trecho de montante do ribeirão Cambará está urbanizado. Nota-se uma reclusa vegetação de APP na área de nascente que está sendo suprimidas pelas demandas de ocupação urbana, com a instalação de loteamentos locais.

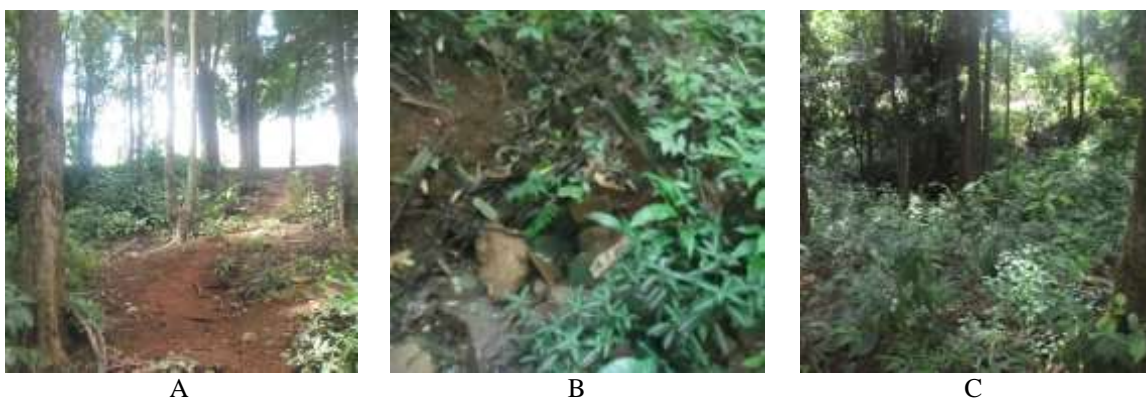
A figura 4 B mostra o trecho onde exfiltra sua nascente, que pode ser vista numa panorâmica mais ampla na figura 4 C. Outro fator a destacar é a urbanização no entorno da nascente, sendo encontrado domicílio já a cerca de 8 metros da nascente, como se observa na parte superior/direita da figura 4 C.

**Figura 4.** A. Montante da nascente. B. Área de exfiltração da nascente. C. Trecho a jusante da nascente – Fonte: Fotos dos autores (2015)

Cabe destacar ainda localmente uma amplitude altimétrica considerável (cerca de 15 metros), da nascente até o nível da altitude média da planície adjacente ao canal. A figura 4 A, mostra a presença de um

grande barranco, como indício de aterramento no local, para a construção da rua e casas. Esse tipo de alterações é típico na adjacência de ambientes fluviais urbanos, dada à pressão humana por espaço nas cidades que envolvem o aterro de margens fluviais; canalização de trechos fluviais e ocupação de planícies de inundação.

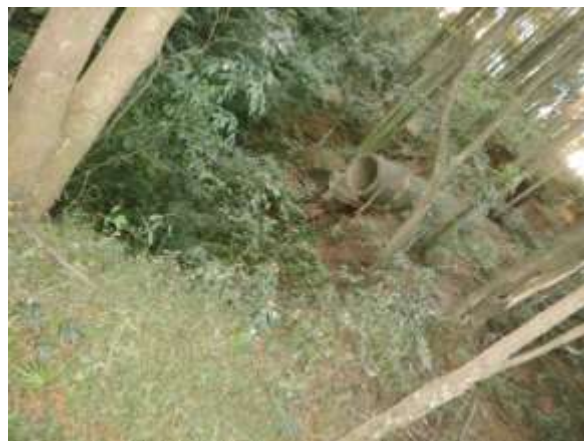
A figura 5 mostra a situação da galeria pluvial, que devida à falta de dissipador de energia, está retirando grande quantidade de solo. Para critério de conceituação dissipador de energia se refere a um dispositivo que têm a função de diminuir a energia de fluxos d'água concentrados, reduzindo a velocidade de escoamento, minimizando os efeitos erosivos da disposição final junto ao terreno natural. Em geral, são de concreto denteado ou arranjos de pedras, situada à frente e sob a extremidade dos dutos de drenagem.

**Figura 5:** Galeria pluvial no trecho fluvial II – Fonte: Fotos dos autores (2015).

No local a falta do dissipador de energia tem potencializado o solapamento da superfície subjacente ao duto pluvial, sendo que “gomo a gomo”, a galeria pluvial está cedendo. Dessa forma, blocos de dutos pluviais tem se fraturado e depositado ao longo de uma grande ravina formada no trecho a jusante da desembocadura da galeria pluvial. Essas condições desajusta toda a geometria da seção transversal, afetando a vegetação adjacente e assoreando o leito do canal fluvial.

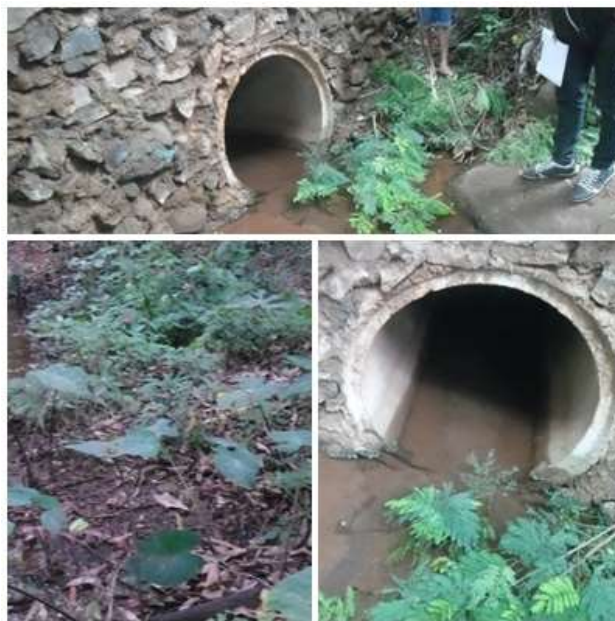
Nesse trecho fluvial há uma seção transversal fluvial fechada (manilha) com um metro de diâmetro, sobreposta pela rua (Figura 6). Na seção, se notou que parte do duto fluvial está bloqueado por sedimentos, sendo que essa situação em chuvas prolongadas, pode favorecer o acúmulo de água no local, a ocorrência de alagamento e inundação. Dessa forma, é necessária, a manutenção das seções fechadas, uma vez que essas são a única via de drenagem das águas fluviais. O entupimento parcial ou total de galerias pluviais e fluviais causam grandes problemas em áreas com urbanização consolidada como: a potencialização de inundações e cheias alagando e trazendo prejuízos para ocupação ribeirinhas urbanas.

No local também se observou a presença de materiais tecnogênicos (garrafas de plástico, sacolas, latas, papel e etc.), dado o descarte indevido, ou mesmo o material que é carregado pelo escoamento pluvial. Trata-se de condições ímpares para a proliferação de mosquitos vetores (**Aedes, Culex, Mansonia, Flebotomíneo entre outros**), causadores de várias doenças que tem atingido grandemente a população. Isso porque o descarte indevido de lixo e a presença de água favorece a existência de ambientes propícios para o desenvolvimento desses vetores de doenças podendo trazer sérios problemas de saúde pública a população.

**Figura 6:** Fotos da análise do trecho fluvial III (seção transversal fechada) – Fonte: Fotos dos autores (2015).

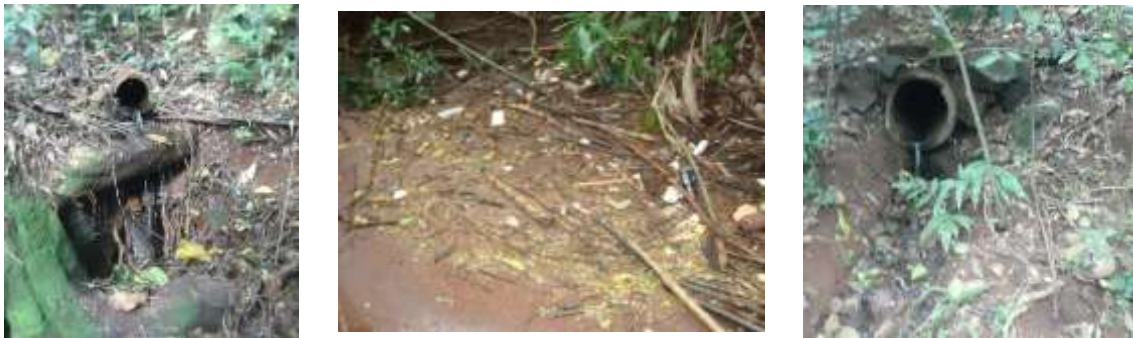
**Figura 7.** Galerias que desembocam na proximidade do trecho fluvial (trecho fluvial III) – Fonte: Fotos dos autores (2015).

As galerias da figura 7 apresentavam no dia do levantamento de campo (dia sem chuva) fluxo contínuo de drenagem, com uma característica de cor e odor não compatível com nascentes “naturais”. Essas propriedades evidenciam o descarte de efluentes clandestinos ligados diretamente na rede de drenagem pluvial do ribeirão Cambará, pois apesar de não ter chovido essas galerias provenientes da rede de drenagem pluvial tinham fluxo contínuo.

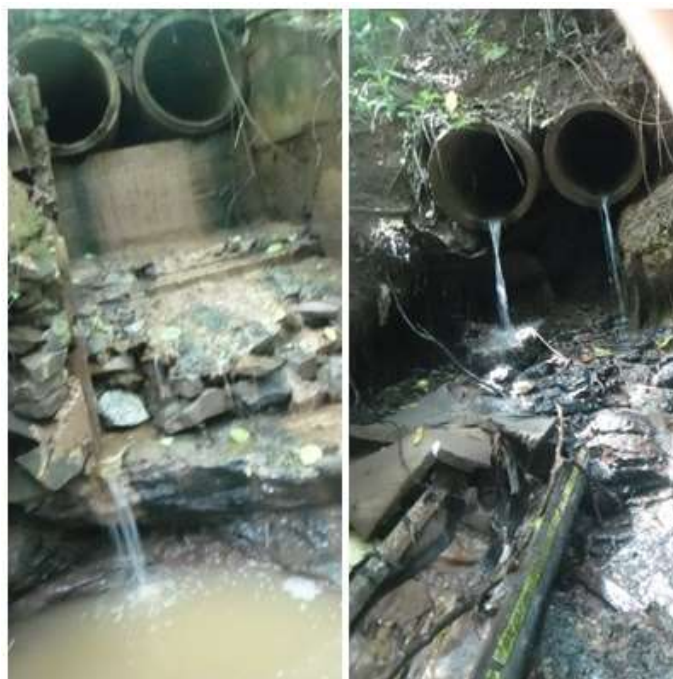
Logo abaixo dessa seção transversal fechada (10 a 15 metros a jusante), foram detectadas outras situações de alterações fluviais (fotos das Figuras 7 e 8), típicas dos trechos de estudo, na área urbana de Jandaia do Sul. Esses se referem a acúmulo de sedimentos tecnogênicos, e a desembocadura de uma série de galerias no canal, sem o devido cuidado mínimo necessário, para evitar ou mitigar problemas ambientais.

**Figura 8.** Desembocadura de galerias pluviais com evidência de água contaminada (Trecho fluvial III) – Fonte: Fotos dos autores (2015).

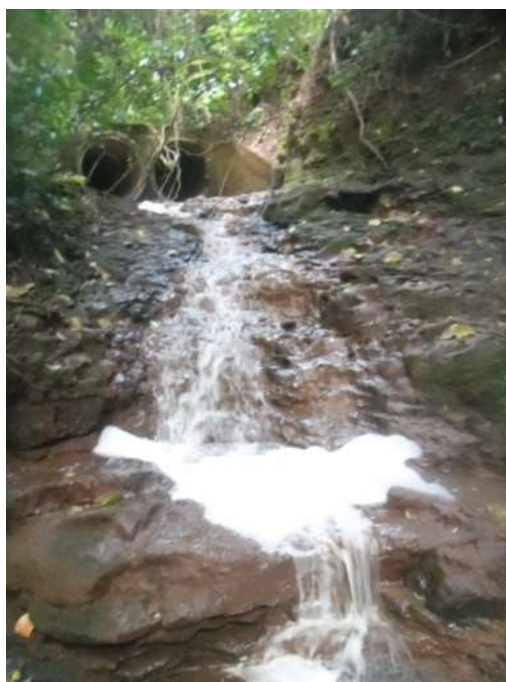
fluviais II e IV. O trecho IV possui duas grandes galerias pluviais (1,5 metros de diâmetro) que desembocam no canal principal, sem a presença de dissipador de energia.

Em todo o canal foi difícil distinguir se a água que drenava dos dutos marginais ao canal principal eram natural ou artificial (esgotos clandestinos). No dia em que o trabalho de campo foi realizado, não estava chovendo e havia em um ponto do trecho fluvial IV uma quantidade significativa de água chegando até o canal principal por dois dutos da margem esquerda. Foi constatada na água a presença de espuma (Figura 9), indício de lançamento de efluentes domésticos, esgotos cloacais, que deterioram a qualidade da água do ribeirão Cambará.

**Figura 9.** Fotos da análise da seção transversal IV – Fonte: Fotos dos autores (2015).

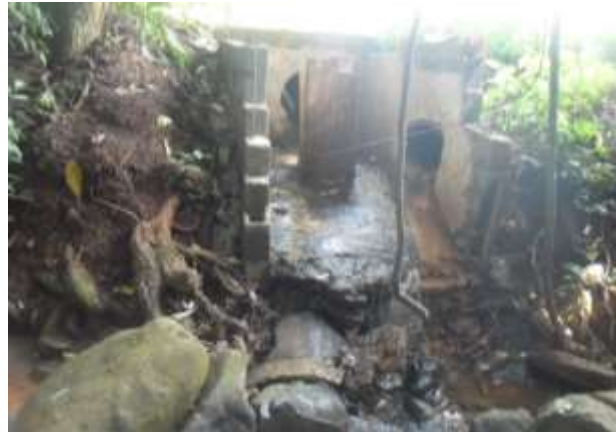
Ao longo do trechos trecho V constatou-se a ocorrência de processos erosivos na desembocadura de galerias pluviais. A figura 10 mostra dissipadores de energia presente na desembocadura de galeria pluvial.

Esse tipo de estrutura é fundamental para o equilíbrio morfológico fluvial, porém em apenas duas desembocaduras de galeria pluvial no ribeirão Cambará observou-se dissipador de energia. Neste contexto, pode-se afirmar que os problemas erosivos nas margens e leito do ribeirão Cambará tem sido cada vez mais potencializados, em função dos efeitos do lançamento direto das águas pluviais no canal fluvial.

**Figura 10.** Fotos da análise da seção transversal V – Fonte: Fotos dos autores (2015).

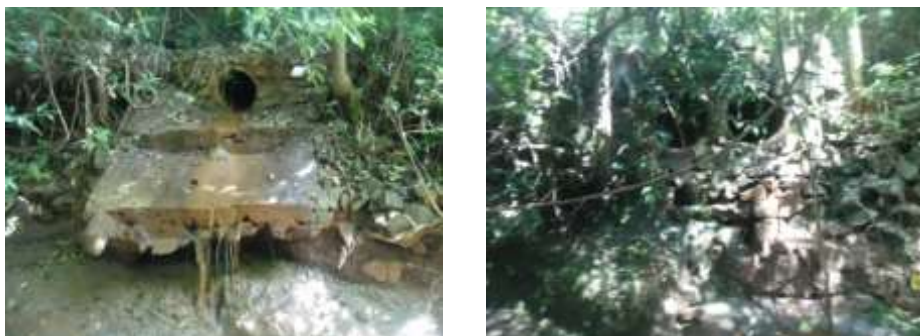
A figura 11 mostra galerias fluviais no trecho, onde constatou-se também galerias pluviais, com infraestrutura de engenharia de dissipação de energia nas desembocaduras. Porém essas se apresentam em condições precárias, com indícios de significativa alteração das características naturais do leito fluvial.

**Figura 11.** Trecho fluvial a jusante da seção transversal V – Fonte: Fotos dos autores (2015).

A inspeção a campo deixa claro a necessidade de reestruturação dessas estruturas, uma vez que assumem importante papel, no processo de redução do impacto que a cidade causa nos sistemas fluviais.

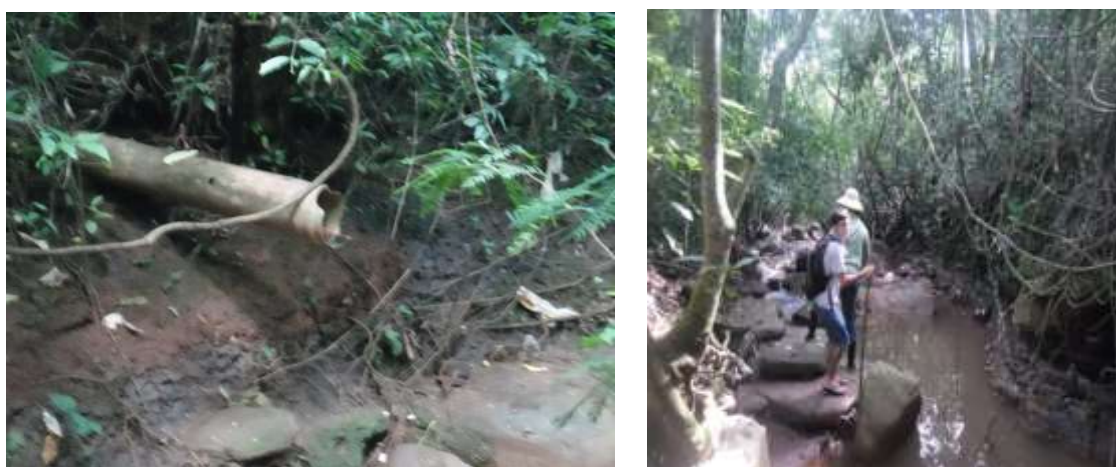
No trecho fluvial VI evidenciou-se o descarte de esgoto cloacal ao longo da margem esquerda do canal principal (Figura 12). Esse fato se apresenta em vários pontos ao longo do trecho do canal. Isso é um dado alarmante, já que a região vem passando por um processo progressivo de urbanização. Dessa maneira, caso não sejam tomadas medidas necessárias, poderá se intensificar cada vez mais o processo de alteração (poluição e degradação) das características naturais dos sistemas fluviais periurbanos de Jandaia do Sul.

Figura 12. Fotos da análise da seção transversal VI – Fonte: Fotos dos autores (2015).

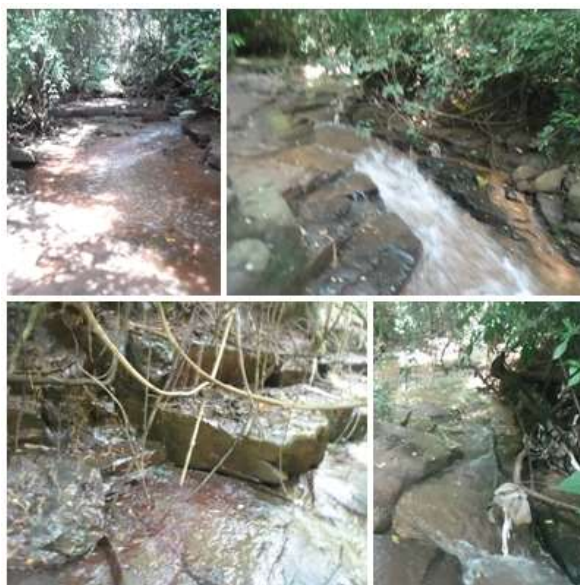
O trecho VII foi o último analisado, sendo que nesse os problemas de assoreamento, descarte de efluentes, lançamento de sedimentos tecnogênicos e ocupação ribeirinha já é menor. Isso pode ser

evidenciado, pela presença de APP menos alterada (Figura 13) e também a ocorrência de poucos focos poluentes (dutos de drenagem e sedimentos tecnogênicos).

**Figura13.** Fotos da análise da seção transversal VII – Fonte: Fotos dos autores (2015).

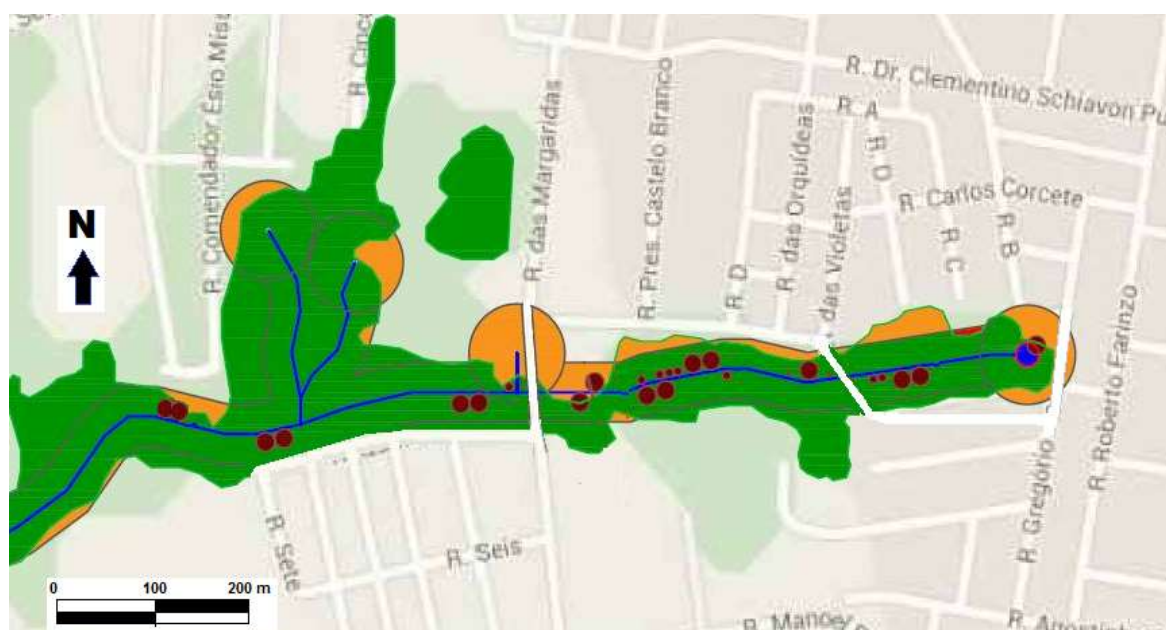
A figura 14 se refere a um croqui, esquematizando os locais visitados e onde se localizam as áreas de desembocaduras de galerias pluviais. A tabela 01 apresenta as galerias pluviais, e outros tipos de galerias que não são pluviais ao longo do trecho de estudo. Nessa pode-se perceber que os trechos onde mais possui dutos desaguando no canal são o III e IV, que se localizam no trecho médio da área de estudo. Em linhas gerais também pode-se perceber que há um total de 25 galerias drenando para o canal, aproximadamente a metade é de dutos/galerias que apresentam indícios de lançamento de efluentes, a existência de foco de poluição no canal, dado que não são exclusivos para a drenagem urbana.

Na figura 14, em verde tem-se a vegetação ciliar, e em laranja às áreas de APP que deveriam ser preservadas, segundo o Código Florestal (BRASIL, 2012). Também nessa imagem estão destacados em vermelho os dutos de drenagem mapeados no levantamento de campo que desembocam no canal principal do ribeirão Cambará. Os maiores são galerias pluviais (esgoto pluvial) e os menores são também galerias pluviais juntamente com dutos de esgoto cloacal.

**Figura14.** Localização da desembocadura das galerias pluviais e das seções transversais analisadas. Obs: os pontos vermelho são áreas com desembocaduras de galerias pluviais/cloacais.

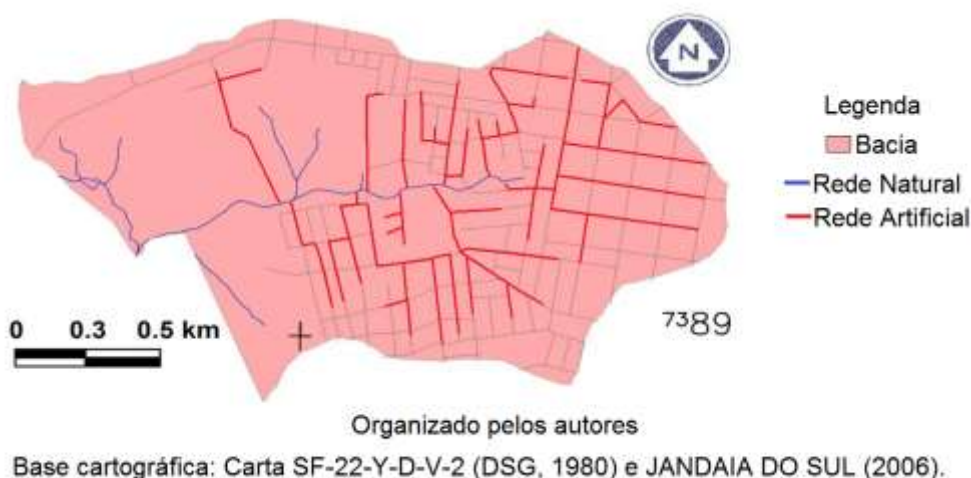
A figura 15 apresenta a bacia do alto ribeirão Cambará com a disposição espacial das galerias pluviais, responsável pela drenagem do escoamento superficial. Essa estrutura de engenharia urbana é essencial para a melhoria da qualidade de vida no meio citadino. Porém é necessário que a mesma atenda toda a demanda de escoamento superficial da cidade e tenha manutenção contínua ao longo de toda a sua estrutura de forma a ser funcional e não causar erosões em sua desembocadura. Outra questão importante na manutenção das galerias pluviais é a necessidade de vistoria para evitar o despejo clandestino de esgoto cloacal nessa rede de drenagem e o descarte inapropriado de resíduos sólidos.

**Figura15.** Disposição espacial das galerias pluviais que desembocam no ribeirão Cambará. Obs: os trechos em vermelho se referem as galerias pluviais que drenam a área urbanizada ao entorno dos trechos fluviais estudados
