**O MÉTODO EXPEDITO COMO ESTRATÉGIA DE AVALIAÇÃO QUALITATIVA
DOS NÍVEIS DE VULNERABILIDADE EM AMBIENTES DA ZONA URBANA DE
TERESINA, PIAUÍ**

Palavras-Chave: Método Expedito; Vulnerabilidade; Ambiente Urbano.

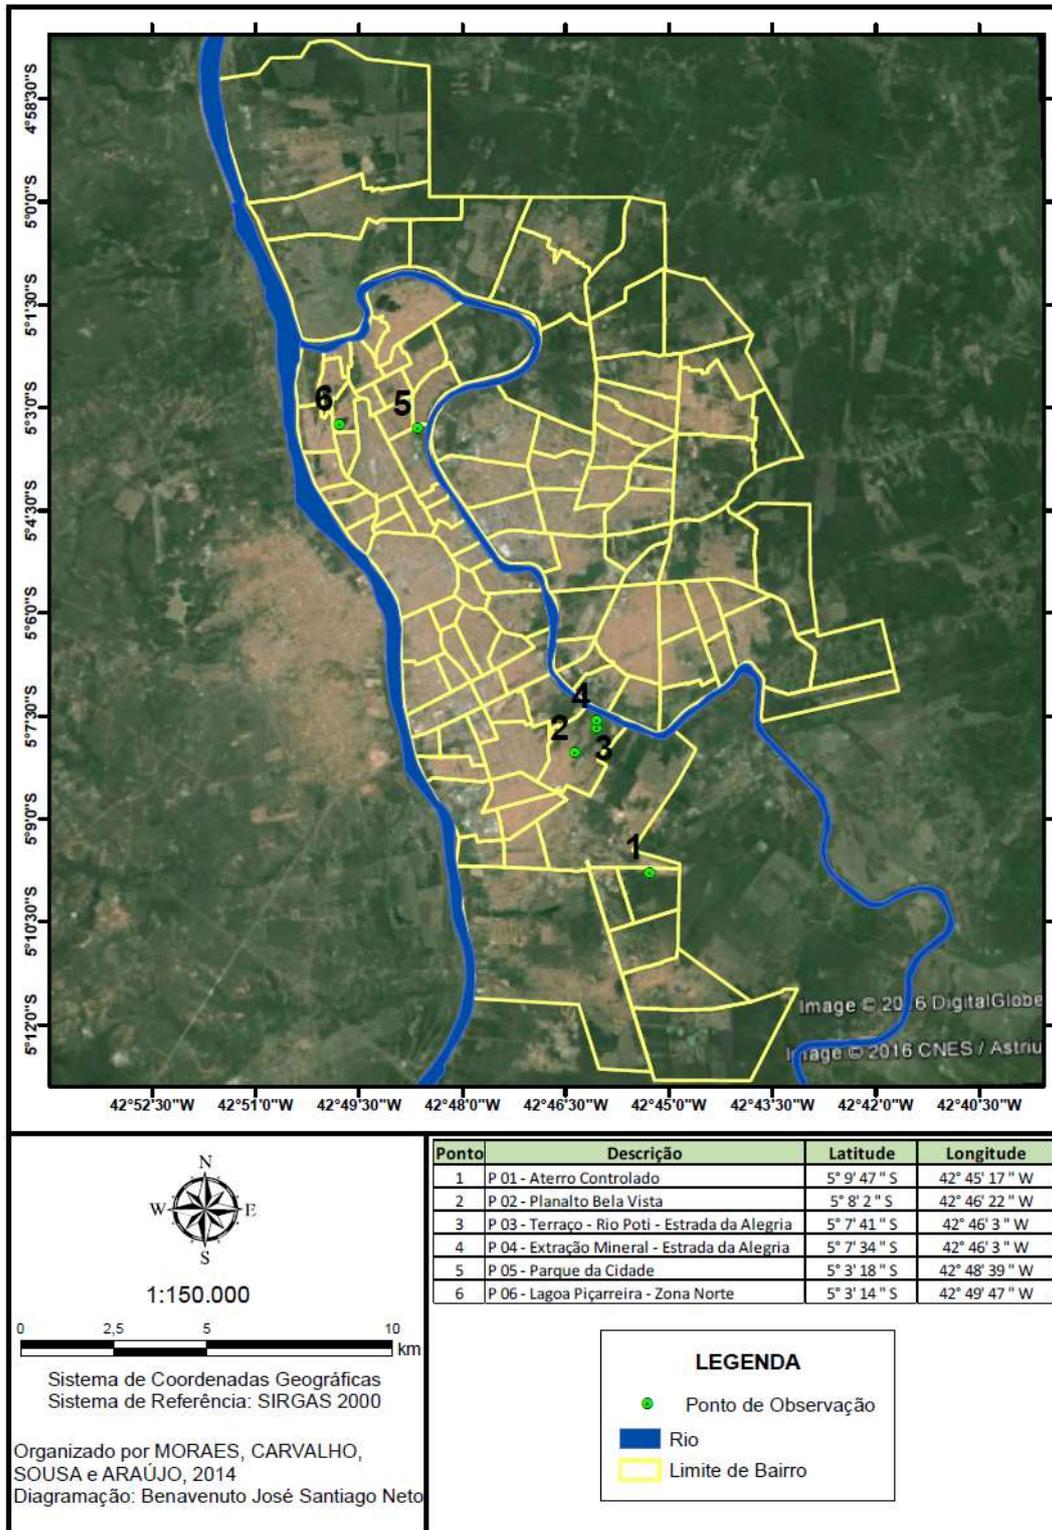
Figura 2. Mapa de localização dos pontos de observação na cidade de Teresina-PI.

A seleção dos pontos de observação ou unidades de estudo foi realizada considerando-se o processo de urbanização inicial da cidade, que ocorreu no interflúvio dos dois rios que cortam a cidade. Assim, foram selecionados ambientes localizados na zona sul, em regiões de maiores altitude, quais sejam: Aterro Controlado, Planalto Bela Vista, Terraço rio Poti-Estrada da Alegria, área de Extração Mineral – Estrada da Alegria. Também foram selecionados pontos em regiões de menores altitudes, na zona norte da cidade como o Parque da Cidade e a Lagoa Piçarreira. A figura 2, ilustra a localização dos pontos selecionados.

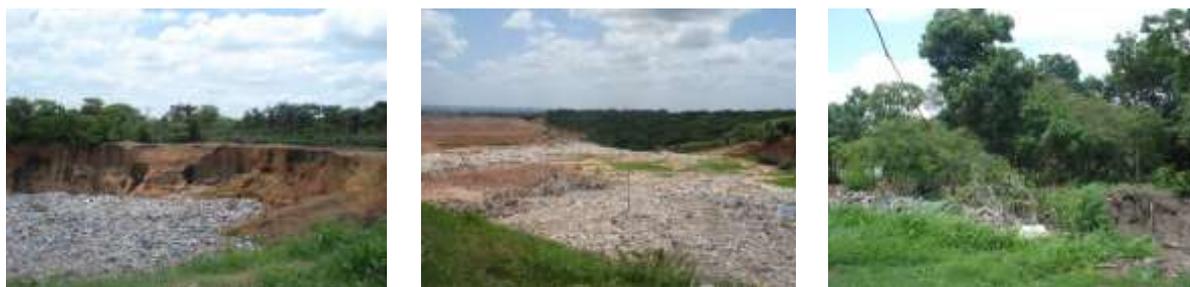
Figura 3 - Aterro Controlado de Teresina-PI.

Nesta área de disposição de resíduos urbanos constatou-se que as mudanças promovidas pelas atividades humanas alteram a morfodinâmica natural, promovendo uma instabilidade da área, inclusive gerando novas formas de relevo associadas ao processamento do material residual do Aterro.

Quanto à estrutura superficial da paisagem, observou-se que abaixo da superfície encontram-se materiais rígidos com exposição de rochas a uma profundidade aproximada de 2 m sobre rochas antigas intemperizadas, caracterizando o elúvio.

No tocante a vegetação, verificaram-se manchas nativas arbóreas densas, predominando áreas desnudas que contribuem para a redução da estabilidade dos agregados do solo, expondo-o a ação direta dos agentes climáticos. Este cenário pedológico confere a maior vulnerabilidade erosiva, devido ao estágio avançado de transformação do ambiente.

Quanto aos processos superficiais destaca-se o tecnogênico associado à morfogênese e à ação humana, perceptível pela exposição de material residual de superfície que unido ao material do aterro, caracteriza erosão linear em sulcos. Portanto, a paisagem apresenta morfogênese ativa com predominância de erosão nível 3, configurando-se como uma área instável.

Desse modo, recomenda-se a construção de um aterro sanitário, que venha atender às orientações ambientais normatizadas na legislação vigente no que concerne à proteção do solo e das águas subterrâneas.

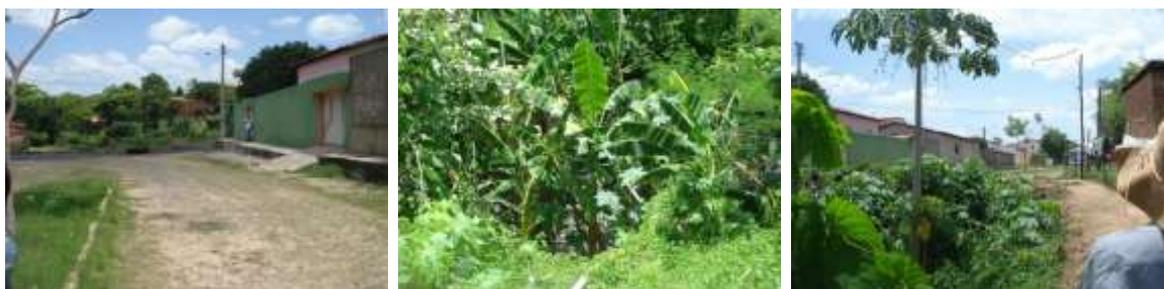
Figura 4 - Planalto Belo Vista, Teresina-PI.

O ambiente estudado é utilizado como área residencial cujo uso vem ocasionando alterações ambientais negativas no modelado local (Figura 4). A gênese do depósito de material superficial verificado é do tipo inconsolidado por intemperismo, caracterizando o elúvio.

A cobertura vegetal reflete as condições climáticas, suas relações com a altitude, a natureza do solo e formas de ocupação; o substrato caracteriza-se por vegetação mista ripária (nativa e exótica). Os processos superficiais identificados na área caracterizam erosão linear

por tubagem - rastejo formando um canal com início de formação de encosta por abatimento, evidenciando indícios de movimento de massa. De acordo com as observações feitas, o vale encontra-se aterrado por calçamento e asfalto, transformando o solo urbano em receptáculo de fluxos de detritos. A bacia de drenagem serviu de abertura de ruas e construções de moradias, resultando em erosão regressiva a partir do rio Poti.

A modificação do espaço pela ação antrópica leva a um aumento nos contrastes das modalidades de circulação da água dando condições para o surgimento de ranhuras lineares (AZAMBUJA, CORRÊA, 2006). No que se refere à estabilidade morfodinâmica, a área em estudo apresenta-se no nível transitório de 2 e 3 com risco morfológico, sendo, portanto, necessária a adequação do planejamento urbano com observância da legislação ambiental em vigência.

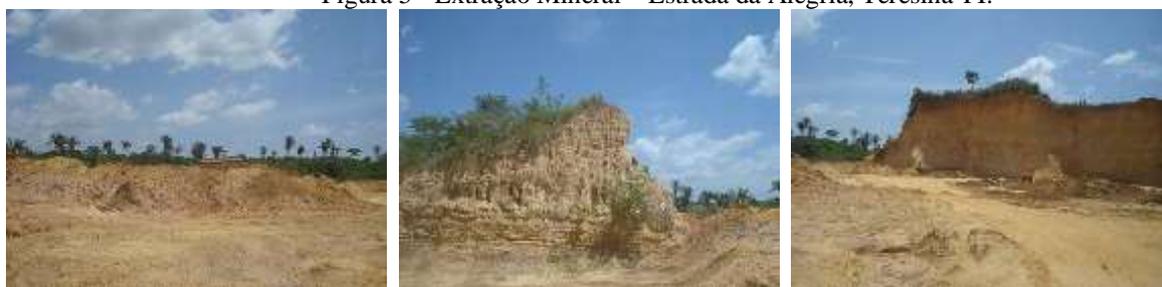
Figura 5 - Extração Mineral – Estrada da Alegria, Teresina-PI.

No ponto de extração mineral localizado na estrada da Alegria a geomorfologia é caracterizada pela transição de formas - contato de terraço com colinas. A estrutura superficial dessa paisagem descreve, de um lado, material sedimentar estratificado e, do outro, intemperismo em elúvio, originando material residual formando colúvio na base da encosta e dá sustentação fluvial.

Quanto ao uso da terra, a atividade de mineração formal contribui para a erradicação da vegetação, bem como para o surgimento de processos ativos de movimento de massa e de erosão superficial em sulcos, provocando exposição à ação direta dos agentes climáticos e uma alteração na morfodinâmica natural, promovendo uma instabilidade da área com predominância de erosão de nível 3- antroporesistasia, como mostra a figura 5.

Considerando o nível de vulnerabilidade do ambiente, recomenda-se a requalificação integrada da área de mineração com vistas à sustentabilidade, envolvendo o poder público nas diferentes instâncias, setor empresarial e sociedade.

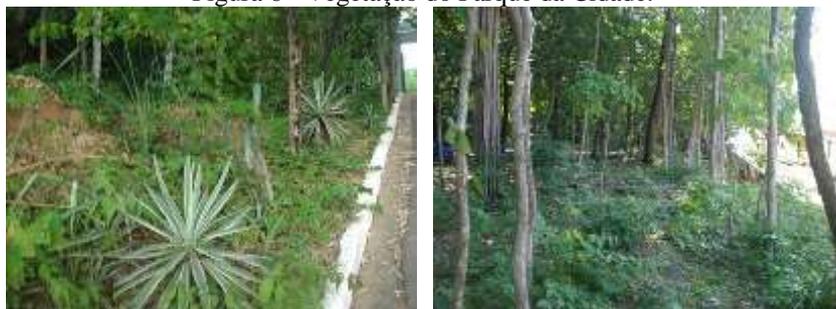
Figura 6 - Vegetação do Parque da Cidade.

O Parque apresenta uma vegetação densa com predominância de plantas de porte arbóreo secundário, como mostra a figura 6.

Os processos superficiais são caracterizados pela erosão laminar resultante de intemperização da Formação Pedra de Fogo. Assim, predomina estabilidade morfodinâmica classificada com o nível 1. Neste caso, sugere-se a continuidade de uma gestão sustentável para manutenção do estado de conservação do Parque.

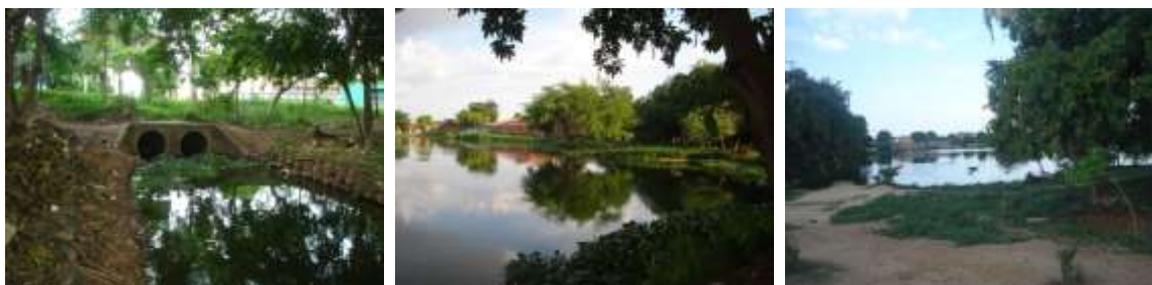
Figura 7 - Lagoa Piçarreira do Mafrense, Teresina-PI.

A área tem aplicabilidade para ocupação habitacional formalizada e possui uma vegetação mista (nativa e exótica) e herbácea, predominando cobertura descontínua impactada por atividades de uso da terra, podendo ser observado na figura 7 a seguir.

Os processos superficiais caracterizam-se pela hidrodinâmica do sistema fluvial e erosão laminar causada por processos naturais e antrópicos que deslocam a estabilidade morfodinâmica para o nível 2. Isto representa, pela escala de Tricart, um grau intermediário de propensão à erosão associada à hidrodinâmica do sistema fluvial e a dinâmica da cidade.

Pelas condições observadas na área, recomenda-se um ordenamento territorial que conduza a uma requalificação ambiental que envolva, dentre outras iniciativas, a despolição da Lagoa e proteção das margens de modo a favorecer a melhoria socioambiental e cultural.
