**DIAGNÓSTICO DOS IMPACTOS AMBIENTAIS NO RIO CANINDÉ:
CONTRIBUIÇÕES TEÓRICO- METODOLÓGICAS PARA A GESTÃO DE
RECURSOS HÍDRICOS NO MUNICÍPIO DE PARAMOTI - CE**

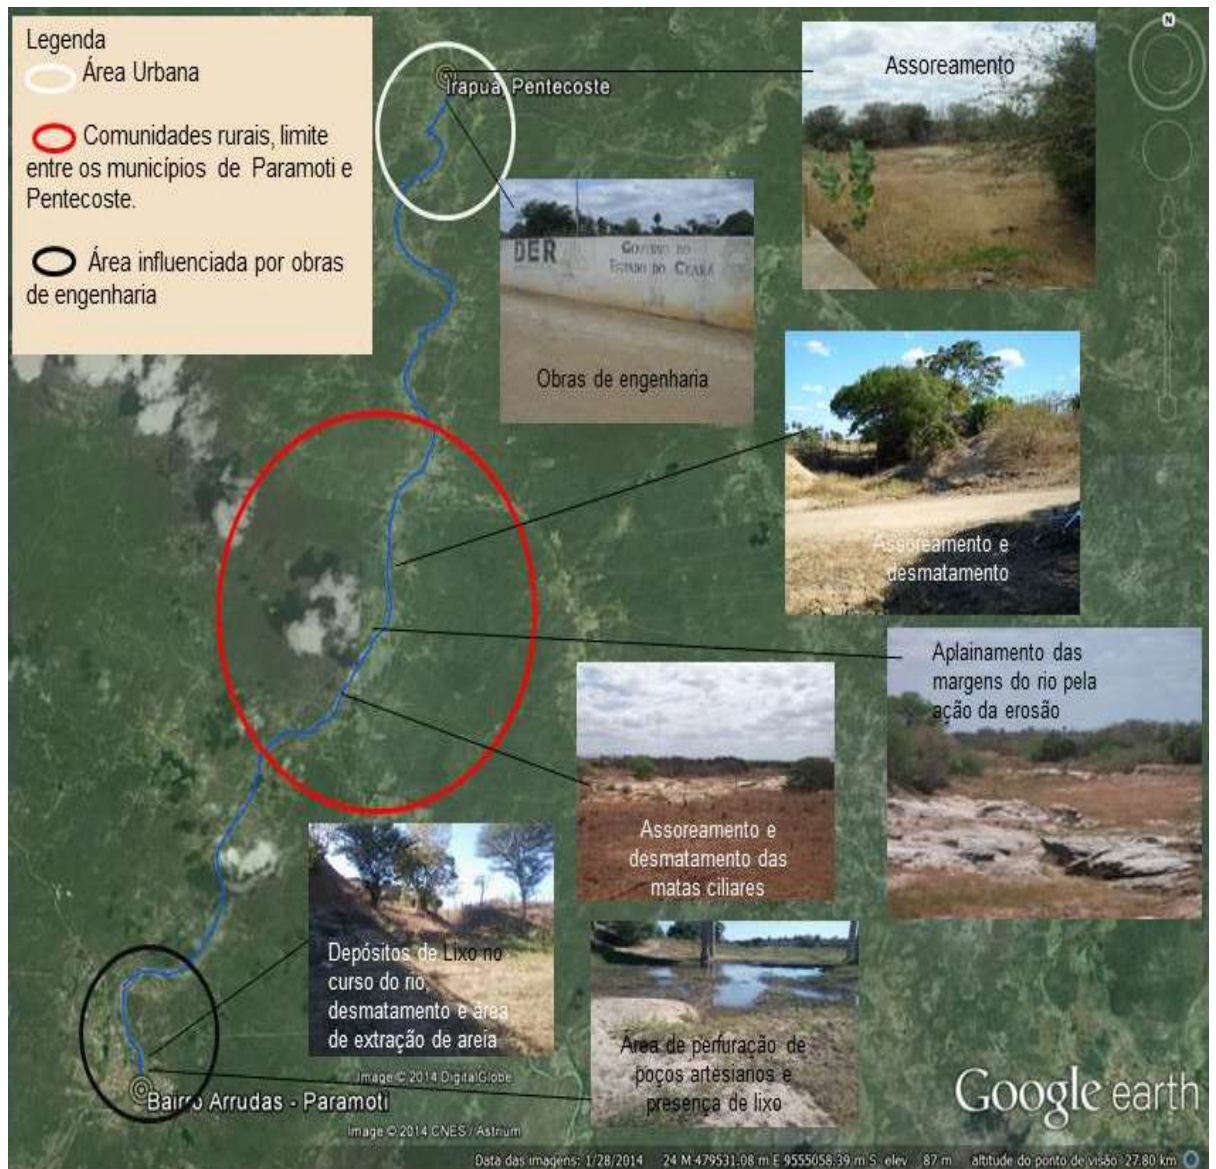
Figura 3. Carta imagem dos impactos visualizados ao longo da área de pesquisa.

Entre as problemáticas percebemos que o desmatamento das matas ciliares ao longo do rio Canindé deixou as vertentes vulneráveis ao processo erosivo. A vegetação, neste

sentido, tem um importante papel, pois regula o fluxo de água, controlando o escoamento superficial. Com a prática de desmatamento houve um desequilíbrio neste sistema resultando em: maior escoamento, maior erosão dos solos, carreamento de materiais para os recursos hídricos provocando alterações ecológicas e assoreamento. As ações antrópicas, tais como: a agricultura e pecuária contribuíram significativamente neste processo (ver figura 3).

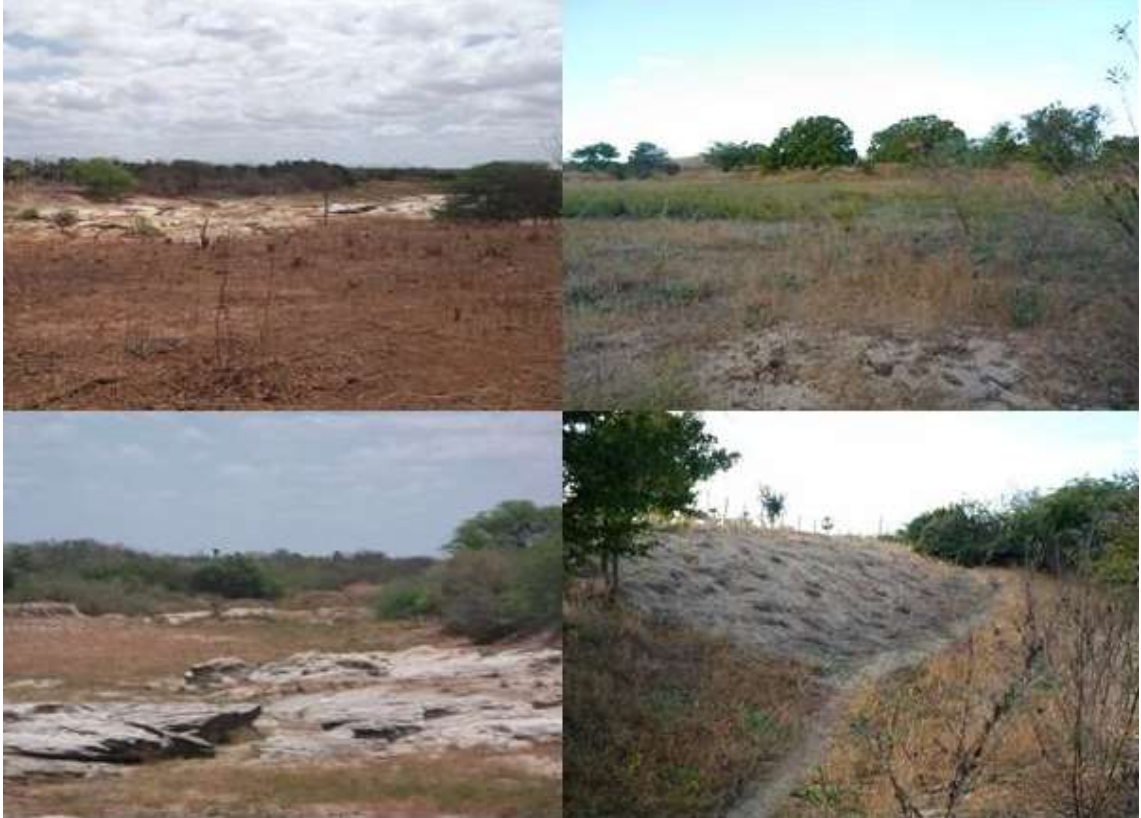
Figura 4. Mosaico que demonstra o avanço da agricultura, desmatamento e assoreamento do leito do rio. Fonte: BRASILEIRO, 2014.

Nos períodos de cheias, com a intensificação da vazão todos os sedimentos das vertentes são levados, possibilitando o aplainamento das margens do rio, nas épocas de cheia a lamina d'água já atinge implicações consideráveis. Este processo de erosão do solo resultou

em alterações no canal fluvial, tais como: Assoreamento que causando redução da capacidade de armazenamento nos reservatórios a jusante e do próprio rio (ver figura 4).

O constante carreamento provocado pela erosão e a deposição dos sedimentos possibilitaram a existência de vários pontos de assoreamento no Rio, evidenciados pela falta de vertentes e a presença de muitos sedimentos no curso do canal, formando pequenos morros de areia. Esse processo pode ter sido acelerado pela a construção da barragem Pereira de Miranda em Pentecoste, diminuindo assim a vazão normal do rio, pois a construção de uma represa uniformiza a distribuição dos sedimentos ao longo do rio (Cunha, 1996).

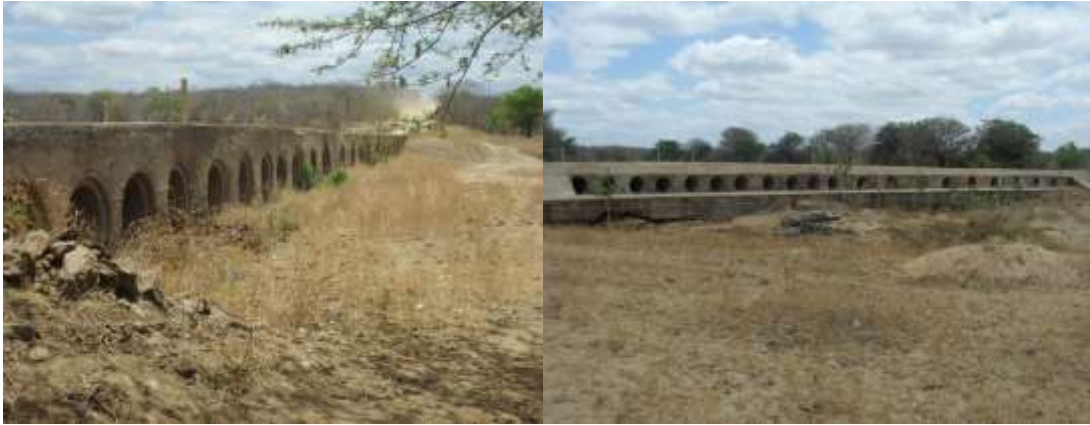
Figura 5. Ponte sobre o Rio Canindé. Direção à Montante e Jusante respectivamente.

Houve também a influência de construções de passagens molhadas, como observamos na figura 5, onde a obra de engenharia não é adequada para a largura e potencial do rio, a mesma age com uma espécie de barramento dos sedimentos a montante e a jusante acontece o escavamento pela força das águas.

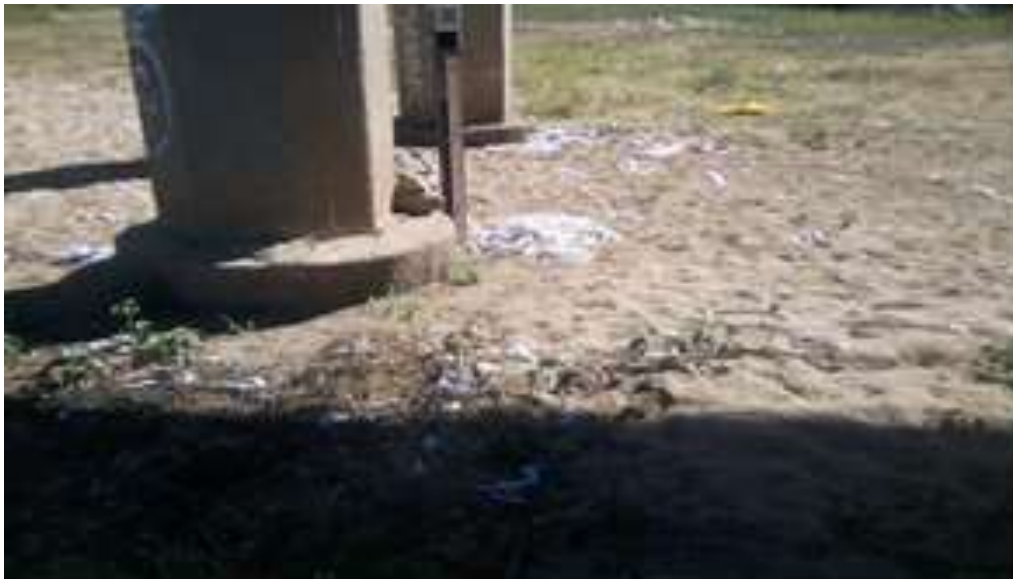
Figura 6. Depósitos de retalhos no leito do Rio Canindé.

Durante o trabalho de campo observou-se que em alguns trechos existem focos de lixo (restos de retalho, garrafas, etc.) principalmente na área urbana. Esse fato se deve a proximidade das construções com o rio, tendo muito vezes o papel de local de descarte. A principal problemática corresponde a alguns depósitos colocados próximos as cacimbas, que tem por finalidade o uso doméstico da água contida no lençol freático.

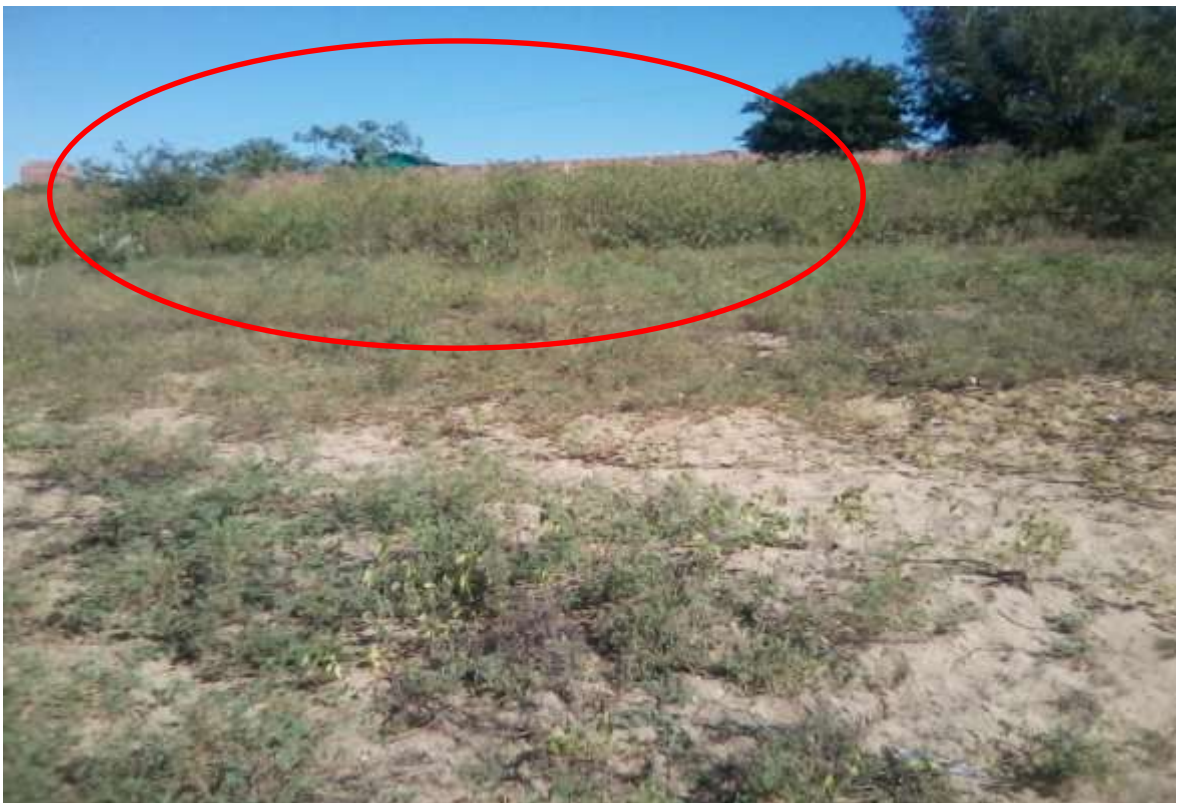
Figura 7. Construção de um Balneário nas margens do Rio Canindé.

Neste sentido pode-se constatar em campo que esse movimento de permanência e de certa forma atração está ocasionando uma ocupação desordenada em direção as margens do rio estudado, influenciando no deposito de resíduos sólidos, no desmatamento das matas ciliares e diretamente nos processos erosivos, enfim é uma cadeia de efeitos ambientais que surgiram após esse movimento de valorização do solo urbano do município em questão.

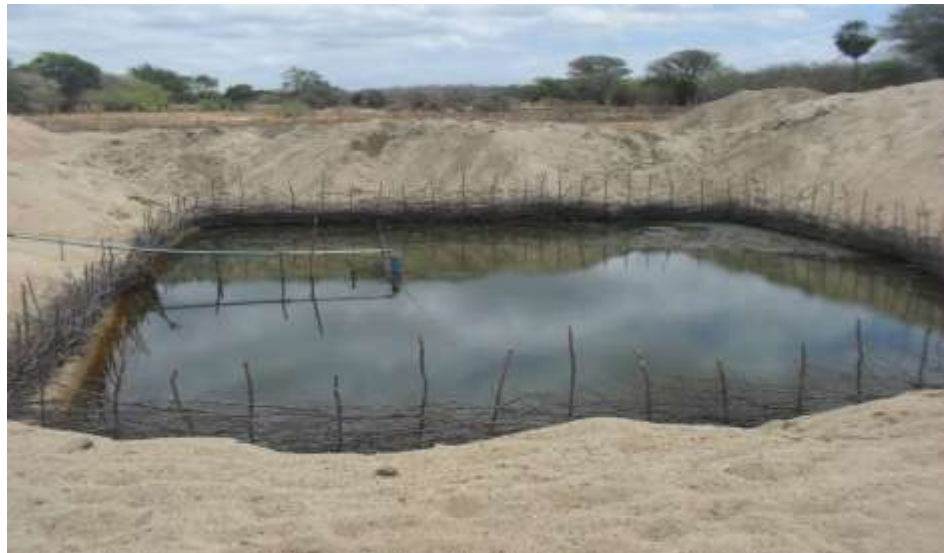
Figura 8. Comunidade de Irapuá. Poço artesiano que abastece a comunidade.

Outro fato interessante, diz respeito à utilização da água contida no lençol freático do rio, tanto para abastecimento humano quanto animal (figura 7). Essa situação se coloca tendo em vista, a configuração atual dos pequenos e grandes açudes que estão com o nível de água abaixo do limite e também pelo fato dos poços profundos que estão sendo perfurados não conterem uma água de boa qualidade, sendo em sua maioria salobra, este fato deve-se ao embasamento cristalino que contem grandes quantidades de sais.
