ANÁLISE DA EVOLUÇÃO DAS ÁREAS DE PERIGO A ESCORREGAMENTOS NO BAIRRO DA MACAXEIRA, RECIFE (PE)

ANALYSIS OF THE EVOLUTION OF THE HAZARD AREAS TO LANDSLIDES IN THE MACAXEIRA NEIGHBORHOOD, RECIFE (PE)

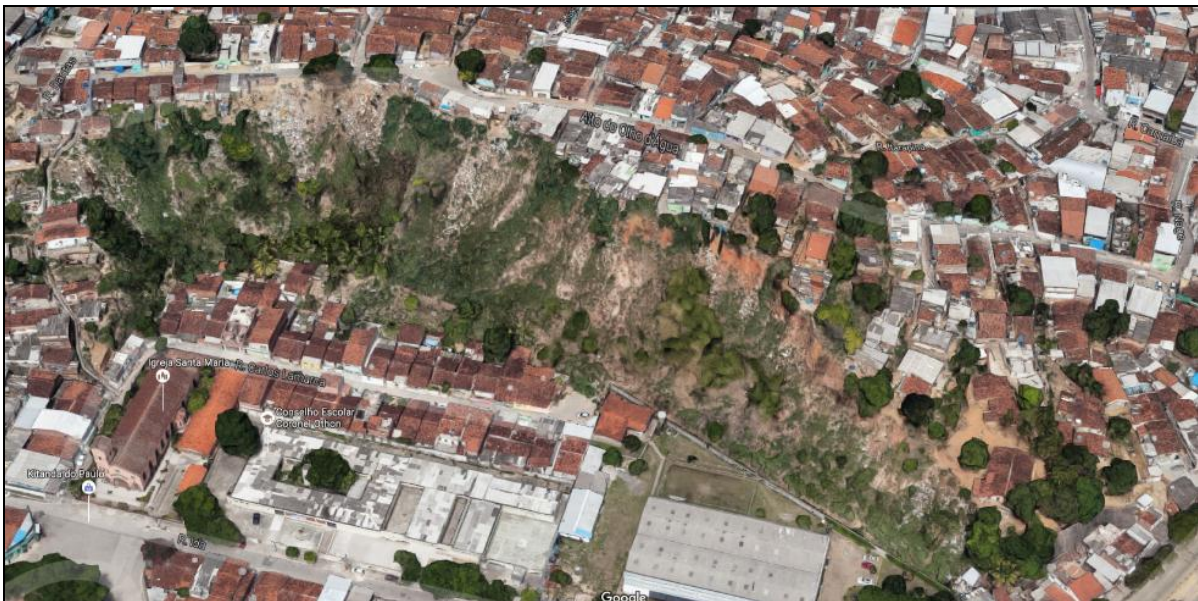
Figura 2: Imagem de satélite de moradias próximas a uma encosta declivosa no bairro da Macaxeira

A área apresenta uma intensa urbanização em áreas de tabuleiros, com moradias próximas a encostas declivosas e sem estruturas construtivas adequadas para tais pontos (Figura 2). Embora o bairro seja considerado, pelo zoneamento urbano da cidade do Recife, como uma Zona de Ambiente Construído Restrita (ZAC - Restrita), essa restrição não impediu a grande expansão de moradias em áreas naturalmente suscetíveis (Figura 2).

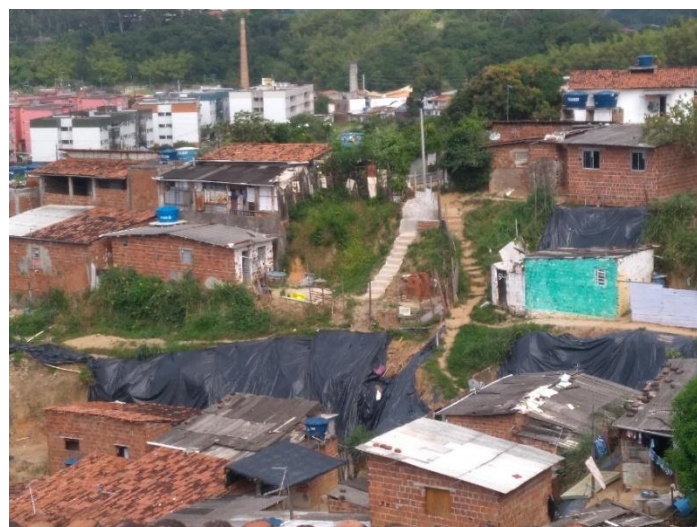
Figura 10: Foto de encostas ocupadas por moradias no bairro da macaxeira
