MAPEAMENTO DE ÁREAS DE RISCO DO MUNICÍPIO DE MARACANAÚ, NO ESTADO DO CEARÁ

THE RISK AREAS OF THE MUNICIPALITY OF MARACANAÚ, IN THE STATE OF CEARÁ

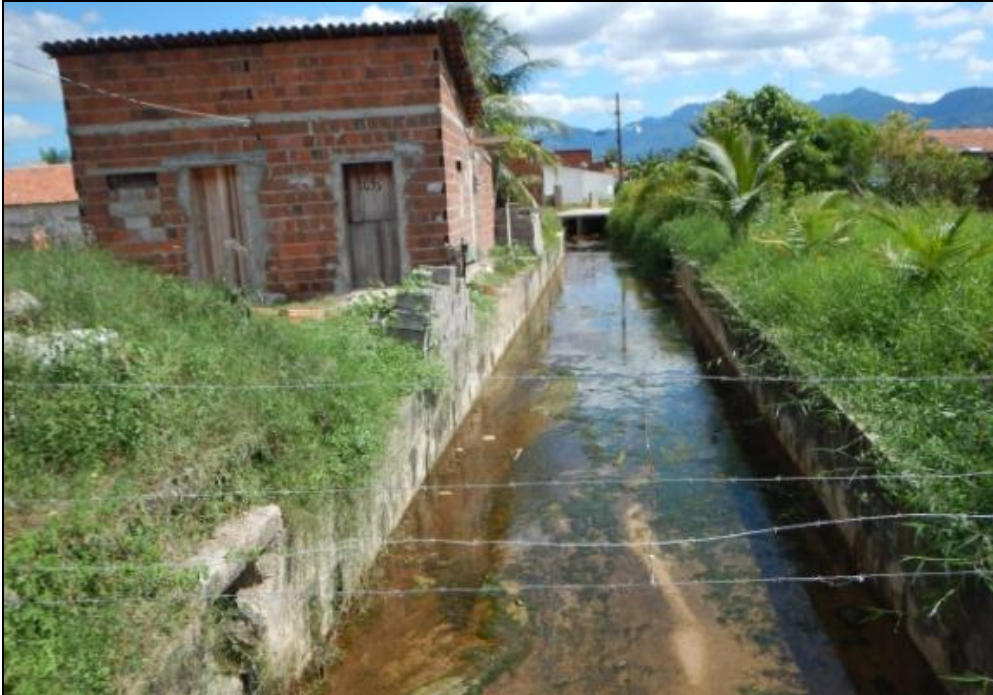
O primeiro setor (SR_1) foi caracterizado como ocupação regular das margens de um córrego afluente do rio Maranguapinho (figura 2). Trechos desse curso hídrico encontravam-se assoreado, dessa forma, em períodos de intensa precipitação, o canal não comportava o fluxo e extravasava, atingindo as residências com uma lâmina d'água que chega a 50 cm.

Figura 2 – Canal que corta o Loteamento Residencial Maracanaú. Em períodos de acentuada pluviosidade, o córrego transborda e atinge as residências situadas em suas margens (SR_1).

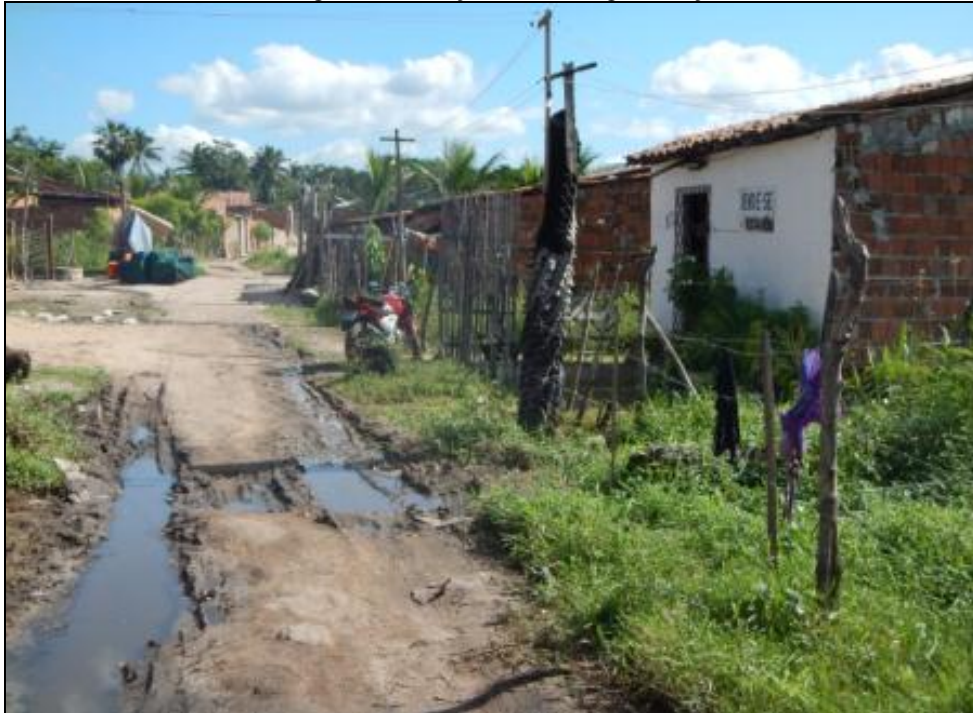
O segundo setor (SR_2) se tratava de ocupação irregular da área de influência de uma lagoa (figura 3). No período de estiagem, a área úmida fica com seu tamanho reduzido, possibilitando assim a ocupação. No entanto, em períodos chuvosos, quando a lagoa retoma sua área natural, as casas são atingidas por uma lâmina d'água que chega a 1 m.

Em ambos os setores foram observados descarte irregular de lixo, entulho e esgoto. Tal prática pode agravar o assoreamento dos corpos hídricos, entupimento da drenagem pluvial, além de possibilitar a proliferação de pragas e vetores de endemias.

Figura 3 – Casas situadas em área alagável. Presença de lixo e esgoto lançados diretamente nas ruas (SR_2).

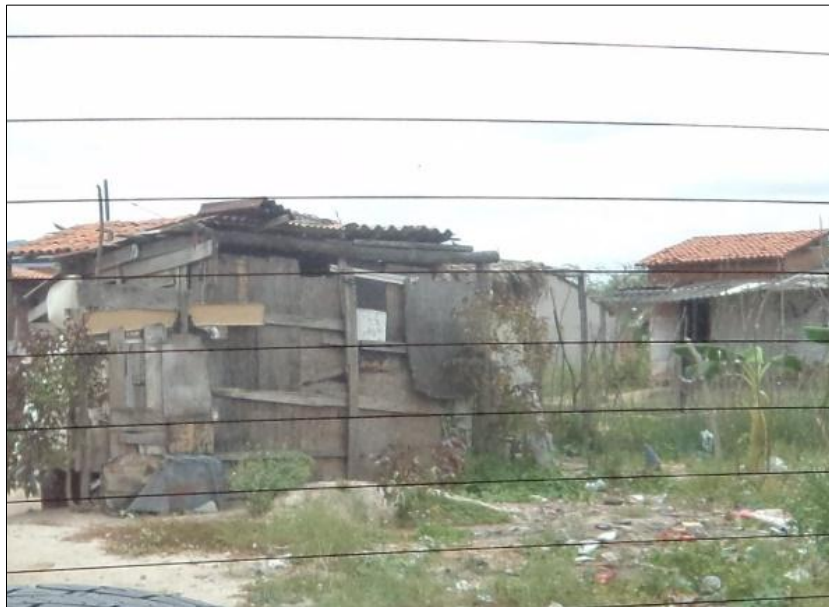
Já no setor SR_2, o aumento no número de imóveis foi bastante expressivo, bem como a elevação do grau de risco de alto para muito alto, resultado da alta vulnerabilidade das construções instaladas no local (figura 5).

Figura 5 – Moradias com alta vulnerabilidade instaladas em área suscetível a alagamento (SR_2).

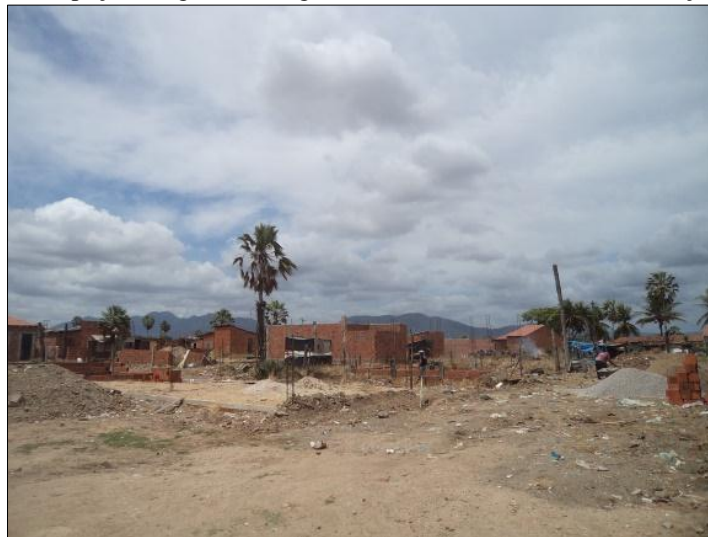
Esses setores podem ser descritos como áreas planas com suave abaciamento onde ocorre formação de pequenas lagoas intermitentes (o espelho d'água se forma em épocas específicas e/ou após chuvas torrenciais) que drenam para o rio Maranguapinho e para um de seus afluentes, respectivamente. No setor SR_3, a área da lagoa foi parcialmente aterrada e a região entre a lagoa e o rio, vem sofrendo o avanço das construções irregulares de baixo

padrão construtivo (figura 6). Segundo informações verbais de moradores, em eventos de acentuada pluviosidade, quando o rio chega a sua cota de inundação, toda essa região é atingida. No setor SR_4, em períodos de estiagem, a região chega a secar totalmente, possibilitando assim a sua ocupação. Em períodos chuvosos, o nível da lagoa volta a subir, atingindo as residências. Durante a visita, verificou-se que a área vem sendo aterrada pelos próprios moradores a fim de mitigar os alagamentos.

Figura 6 – Ocupação irregular em região de alta suscetibilidade a inundação (SR_3).

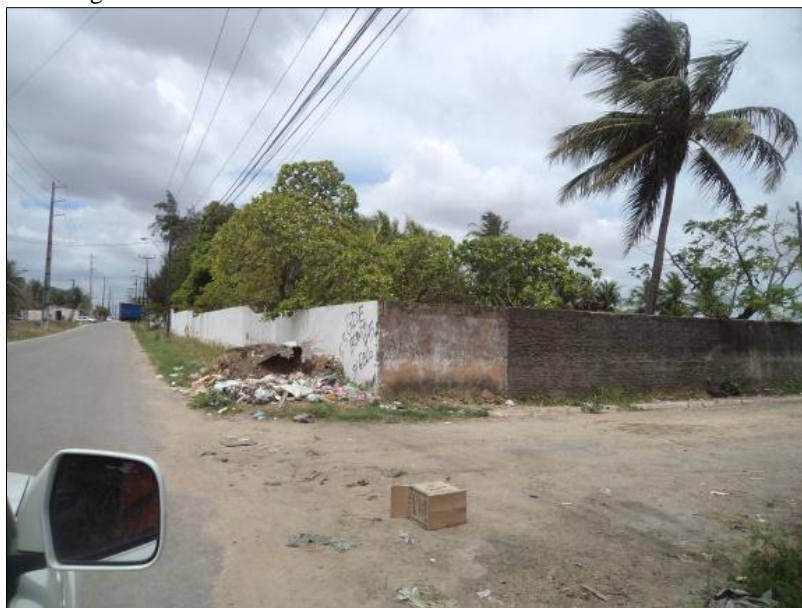
Além dos riscos relacionados com os processos hidrológicos, na segunda visita ao município constatou-se a manutenção dos problemas relacionados ao descarte incorreto dos resíduos sólidos e à presença de efluentes expostos (figura 7).

Figura 7 – Descarte de lixo e entulhos feitos de forma incorreta.
