MAPEAMENTO, CLASSIFICAÇÃO E HIDROSEDIMENTOLOGIA DE NASCENTES URBANIZADAS EM COLIDER - MATO GROSSO

MAPPING, CLASSIFICATION AND HYDROSEDIMENTOLOGY OF URBANIZED HEADWATERS IN COLIDER, MATO GROSSO

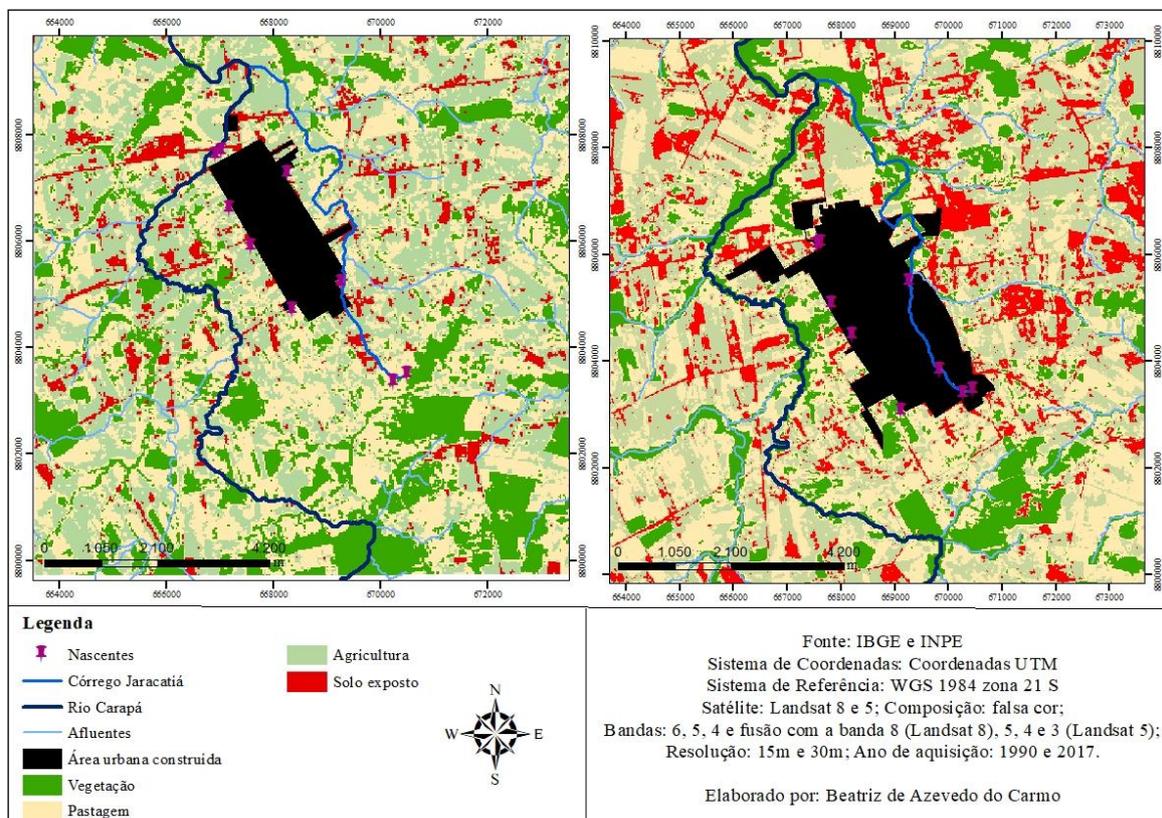
Figura 2. Uso/ocupação das áreas de nascentes urbanas de Colíder entre 1990 e 2017.

É possível observar no uso e ocupação da terra a ocorrência de solos expostos, utilizados para a produção agrícola, bem como áreas destinadas a pecuária com a pastagem. O aumento dessas atividades antropogênicas tem comprometido as Áreas de Preservação Permanente (APPs). Conforme a expansão da estrutura urbana se consolida, em substituição a antigas áreas destinadas a pecuária, verifica-se o agravamento das condições ambientais das nascentes (Figura 2).

Pode-se averiguar que no ano de 1990, predominavam as áreas destinadas a pastagem e agricultura com 32,48% e 27,69%, respectivamente. Enquanto a área construída corresponde a 14,08% e aumentando 1,56% em 2017. Verifica-se que a vegetação em 1990 abrange 20,85%. Esse resultado é considerado preocupante uma vez que os valores com as atividades antrópicas ocupam maior porcentagem da área de estudo. Nesse período, o processo de colonização ainda era intenso (Tabela 3).

Em 2017, aumentou o desmatamento das APPs para práticas agropecuárias, diminuindo 6,95% da cobertura vegetal e ampliando o solo exposto em 5,71%. Na região sobressai a agricultura familiar e criação de gado bovino.

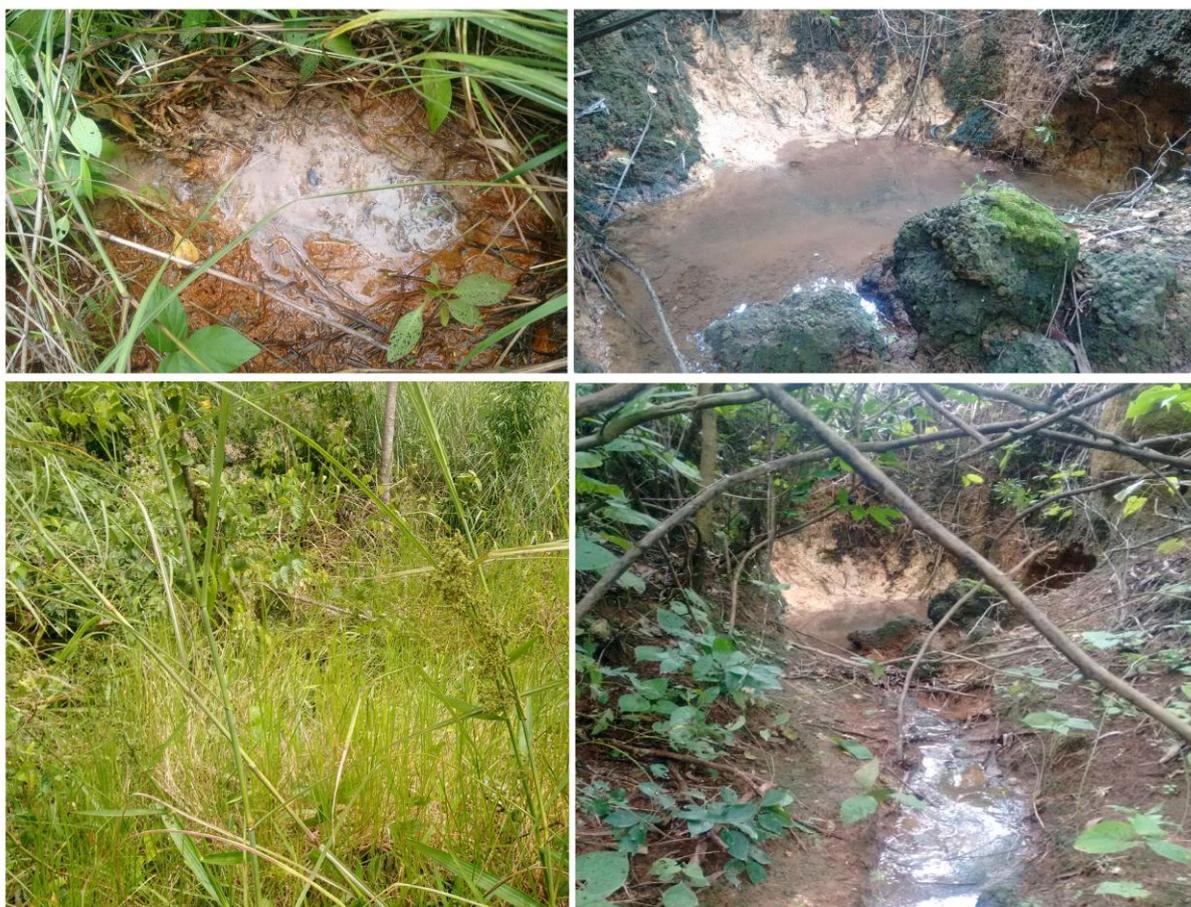
Figura 3. Nascentes I (esquerda) e II (direita) no bairro Jardim Everest em Colíder – Mato Grosso

A cobertura vegetal é composta predominantemente por espécies secundárias. A Nascente I apresenta afloramento de forma difusa com presença do capim *brisantha* e *mendicula*, associado a antiga área de pastagem. Enquanto, a Nascente II é formada por afloramento em encosta e ocorrem espécies secundárias. Ambas abastecem o córrego Jaracatiá e foram classificadas como nascentes intermitentes e temporárias (Figura 3).

As nascentes (I e II) estão localizadas no bairro Jardim Everest, o qual o processo de ocupação ainda é recente, mas aos poucos a paisagem natural está sendo alterada por construções residenciais. No entorno das nascentes ainda é notável a ocorrência de cobertura vegetal, parcialmente conservada.

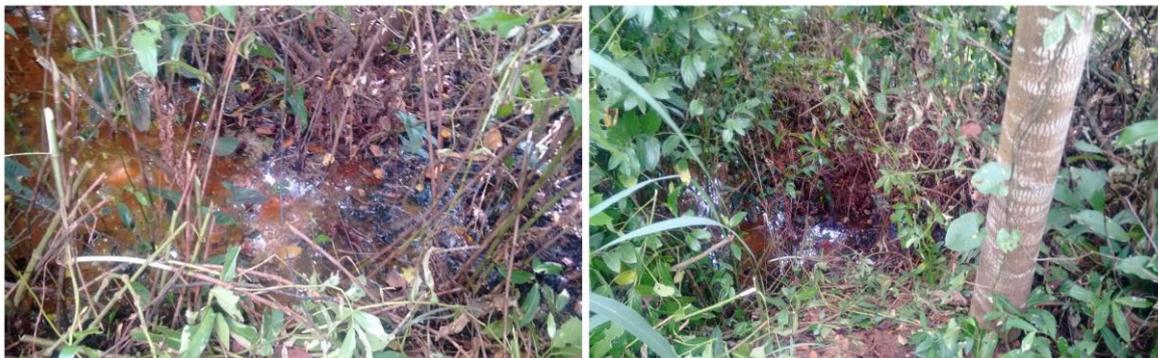
Figura 4. Nascente III contribuinte do córrego Jaracatiá em Colíder – Mato Grosso.

A nascente III também recarrega o córrego Jaracatiá e situa-se nas proximidades do Residencial Ipanema e do Bairro Frei João Jorge. A sua formação em ambiente de vereda é classificada como difusa, onde o fluxo é perene. Caracterizada pela distribuição brejosa e acúmulo d'água, apresentou coloração escura com a presença de matéria orgânica (Figura 4).

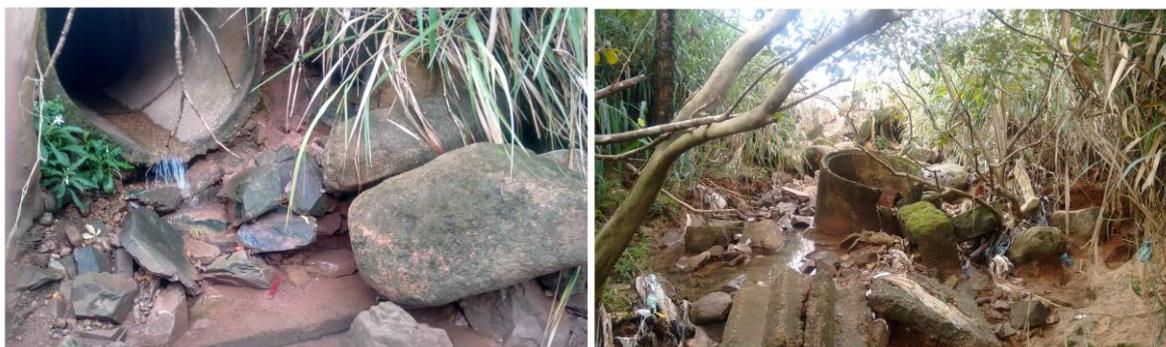
Figura 5. Área canalizada da nascente IV com vestígios de poluição.

A partir da Nascente IV verifica-se a intensificação do uso urbano, bem como dos impactos ambientais associados à sua infraestrutura. Localizada na Avenida Dauri Riva, teve sua fisiografia modificada a partir de obras de engenharia com o asfaltamento da via pública. Ainda foram diagnosticadas mudanças no fluxo da água com a instalação de tubulação para sua canalização (Figura 5). Nos períodos de chuva recebe grande quantidade de água escoada pelas ruas adjacentes. Sendo assim, há o acúmulo de resíduos sólidos e sedimentos transportados pelo fluxo de água ocorre de forma concentrada.

A retirada da vegetação associado a quantidade de resíduos sólidos e sedimentos de fundo que alcançam o canal, contribuem para a transformação da paisagem. Desse modo, a expansão urbana com a criação de bairros e sua estrutura de arruamento, escoamento pluviométrico, entre outros aspectos tem gerado graves impactos e consequências. Entre estes, a interrupção no abastecimento de água para a própria cidade. Situação vivenciada no município de Colíder, sobretudo nos períodos de estiagem.

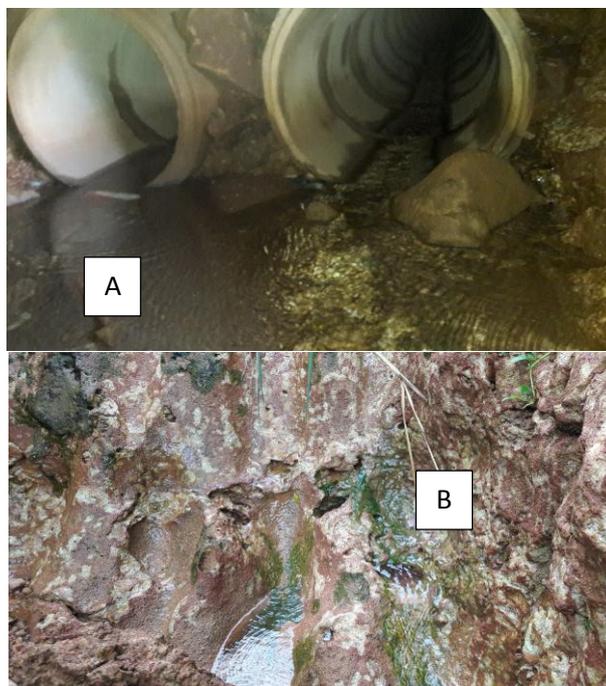
Figura 6. Nascente V modificada com canalização do fluxo. Em que: A= Nascente V; B= Nascente VI

As nascentes V e VI, contribuintes da bacia hidrográfica do rio Carapá, estão localizadas no bairro da Torre ao lado da Escola Estadual André Maggi. Possuem afloramento em vários pontos, portanto foram classificadas como de formação difusa, com dinâmica intermitente e perene. De acordo com os moradores, parte da nascente V foi soterrada e canalizada, para que assim pudesse ser construída a quadra poliesportiva da escola supracitada, modificando toda a paisagem natural. O fluxo da nascente foi desviado com tubulações que passa embaixo da quadra de esporte sentido rua lateral próximo as chácaras. Nessa área registrou a presença de peixes (Figura 6).

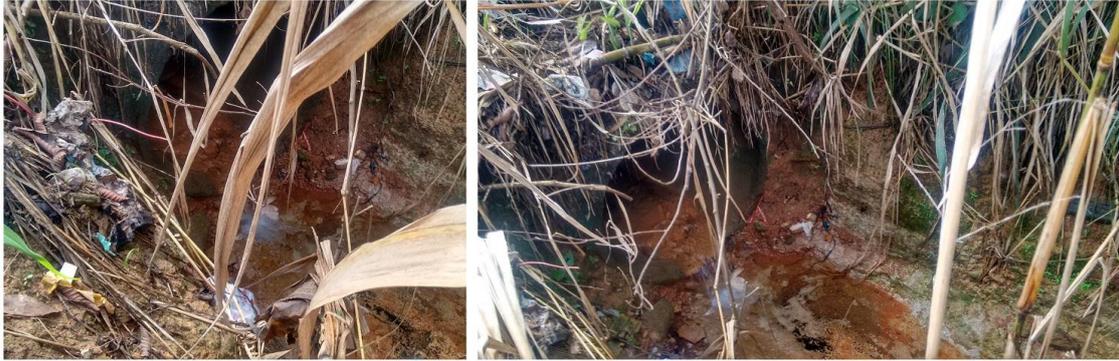
Figura 7. Soterramento da nascente VII.

A sétima nascente apresenta vegetação de espécies frutíferas e localiza-se em bairro periférico de Colider. Com a ocupação, a nascente foi soterrada e residências foram construídas em Área de Preservação Permanente. O impacto causado pelo homem é constante, desde o soterramento, canalização e efluentes lançados na nascente (Figura 7).

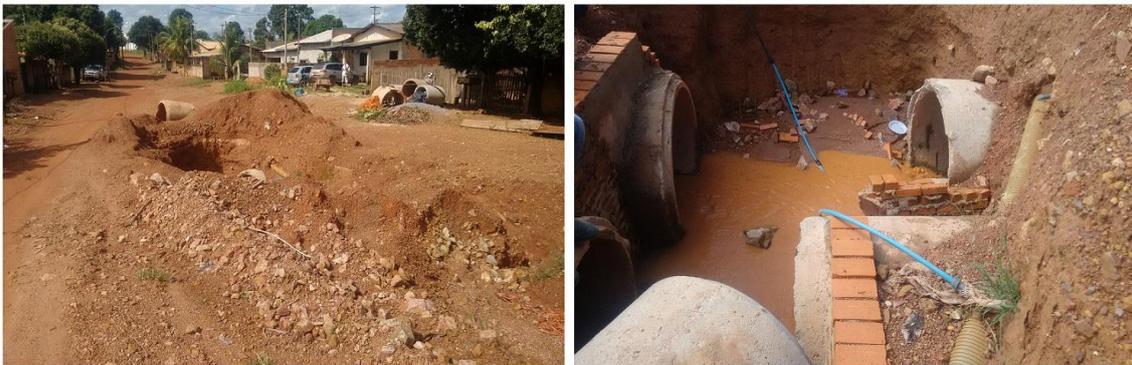
Figura 8. Obras para canalização com modificações na nascente VIII.

A oitava nascente está totalmente canalizada, não têm como identificar o seu ponto de afloramento, o que descaracteriza o ambiente. A área possui vegetação secundária e as mudanças ocorridas no decorrer do tempo demonstram todo o processo de ocupação do bairro. Com as ações antropogênicas a área foi totalmente modificada e a água que era potável hoje se encontra poluída (Figura 8).

As modificações no espaço relacionam-se com todo o processo de ocupação do local, a transformação da paisagem natural pela urbanizada com as casas, ruas, canalização da nascente e rede de esgoto contribuíram com as mudanças ambientais.

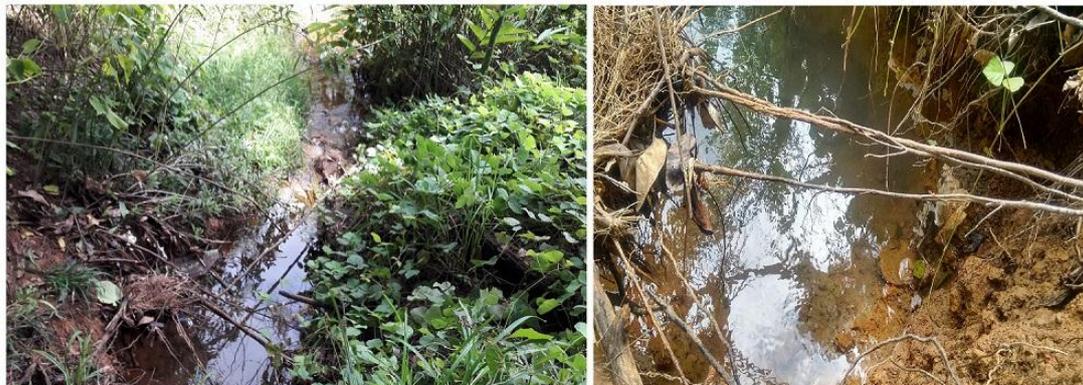
Figura 9. Nascente IX localizada no bairro Sagrada Família em Colíder – Mato Grosso.

A nona nascente é de um afluente do rio Carapá localizado no bairro Sagrada Família. Essa área em relação as demais pode-se registrar vegetação conservada e com presença de espécies nativas da região, bem como espécies secundárias. A nascente hidrologicamente tem a formação de encosta ou eluvial com classificação perene. A nascente tem seu afloramento

com acúmulo inicial que proporciona um grande volume de água na estação chuvosa, onde o fluxo contribui com a vazão do rio Carapá (Figura 9).
