## HOTSPOTS DE EROSÃO MARGINAL NO MÉDIO-BAIXO RIO DOCE: IDENTIFICAÇÃO E ANÁLISE

**RESUMO:** O presente estudo teve como objetivo realizar um diagnóstico das mudanças na morfologia fluvial do médio/baixo rio Doce entre os anos de 1977 e 2017, apresentando um panorama das áreas de erosão marginal e da intensidade desses processos na calha do canal principal, analisada através da Estimativa de Densidade Kernel (EDK). Para isso, o trecho desse rio a jusante da usina hidrelétrica de Aimorés, até a foz, foi analisado com base em imagens temporais da série Landsat, no período de vazante, delimitando elementos fluviais de ilhas, erosão marginal, bancos arenosos e corpo d'água; realização de campanhas de campo; divisão do baixo curso em quatro segmentos. Essa análise revelou, neste período de 40 anos, a erosão de 241,9 hectares da calha no trecho de 141,6 km, com uma taxa média de erosão de 1,51 hectares/ano. Constatou-se, também, que as taxas de erosão anuais do rio cresceram do setor montante para jusante durante o período analisado. O emprego dessa técnica com o uso de produtos de sensoriamento remoto contribuiu para o melhor entendimento da dinâmica dos sistemas fluviais de médio/grand

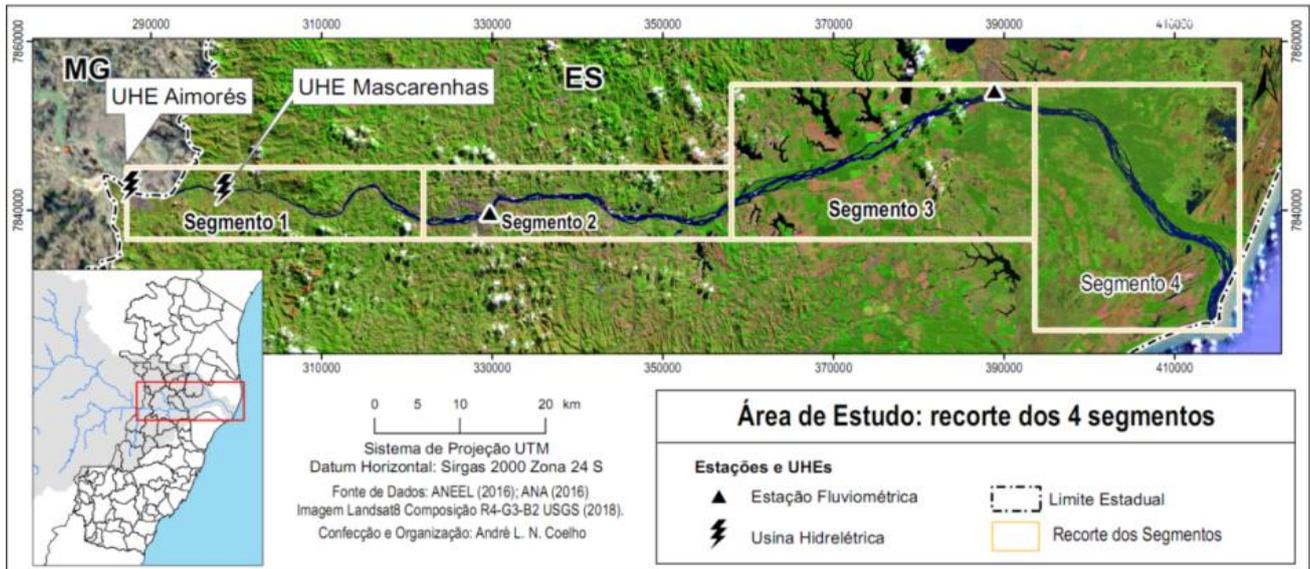
Figura 2-Área de estudos, médio-baixo rio Doce, dividida em 4 segmentos.

Abaixo são descritos outros procedimentos utilizados nesse estudo, que incluíram: a) divisão do canal principal em 4 segmentos de análise de igual extensão (35,4 km) permitindo evidenciar e, sobretudo, comparar os setores de erosão (Figura 2).

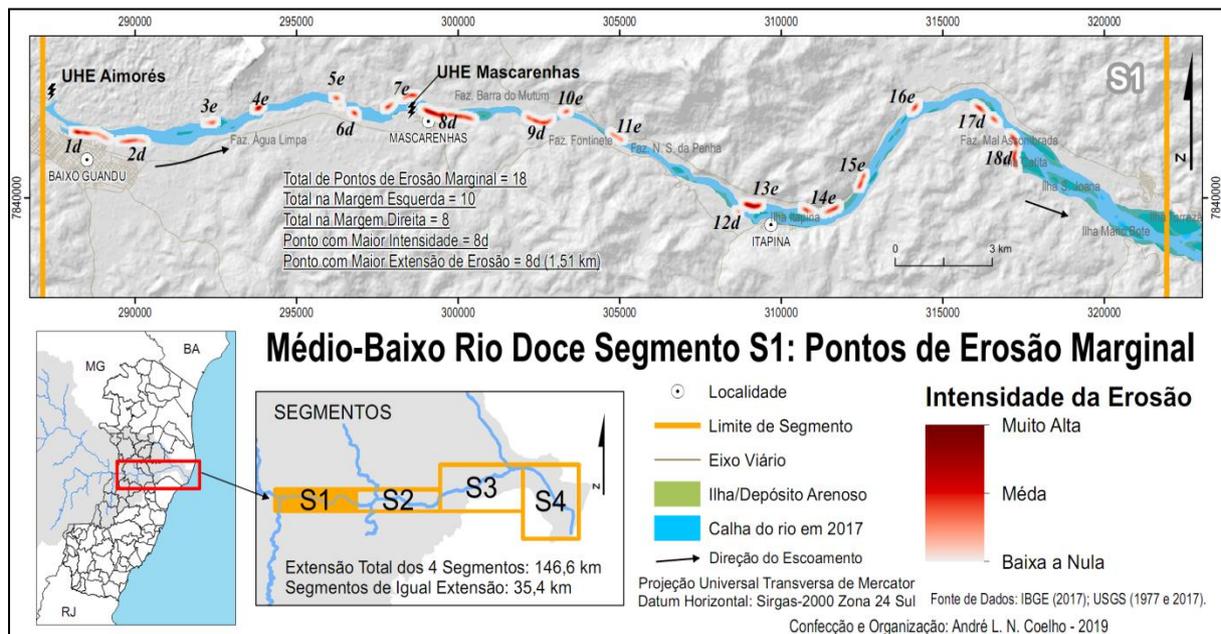
Figura 3 - Segmento S1 destacando as 18 áreas de erosão marginal na tonalidade vermelha escura.

É também, o segmento que possui o maior gradiente do canal, apesar de baixo (0,91%), reflexo do relevo regional, marcado pela ocorrência de cristas simétricas, ressaltos e pontões. Nota-se uma boa distribuição dos dezoito pontos/áreas de erosão entre as margens, com 10 na margem esquerda e 8 na margem direita. A área identificada com maior intensidade foi a “8d” situada imediatamente após a barragem da UHE de Mascarenhas. Esse processo erosivo teve início a partir da construção e entrada em operação da UHE na década de 70 que removeu, praticamente, todo o sedimento de fundo nos primeiros 700 metros a jusante da barragem (Figuras 3 e 4).

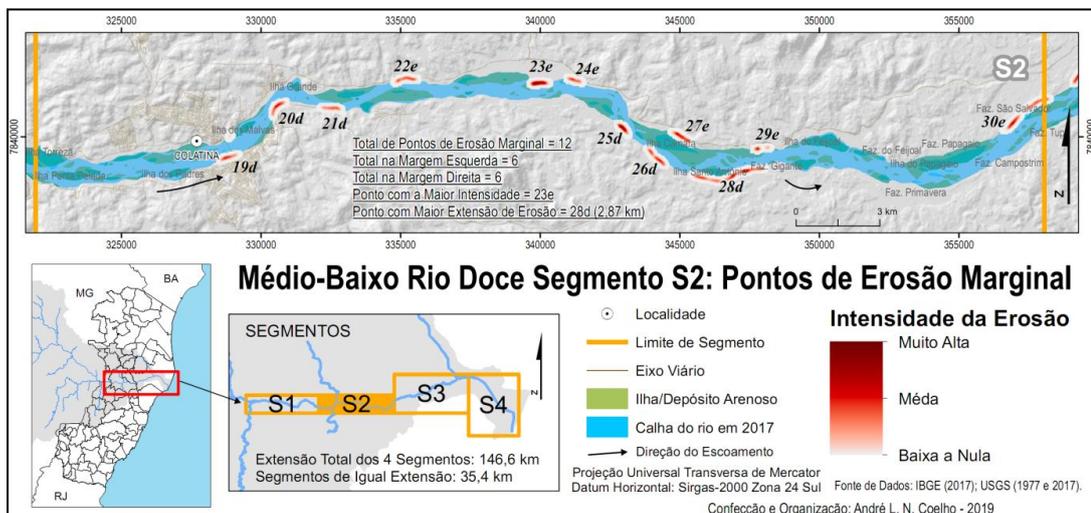
Figura 5 - Segmento S2 com os 12 pontos de erosão marginal e o destaque para as áreas “23e” e “28d”.

O Segmento 2 apresenta um total de 12 pontos/áreas de intensidade de erosão marginal com a ocorrência equilibrada de seis na margem esquerda e seis na margem direita (Figura 5). Em relação à distribuição, observa-se uma concentração maior, a partir, da metade desse segmento em direção à jusante, havendo a mais elevada intensidade para a área “23e”, no trecho do rio em que o gradiente é maior.

Neste setor, constatou-se em suas margens nas campanhas de campo, que há a maior ocorrência de sedimentos da Formação Barreiras (arenitos friáveis), associado à baixa concentração e mesmo à ausência de vegetação em vários trechos que favorecem o desencadeamento da erosão pelas correntes fluviais, sobretudo no trecho “28d” marcado pela maior extensão da erosão com 2,87km.

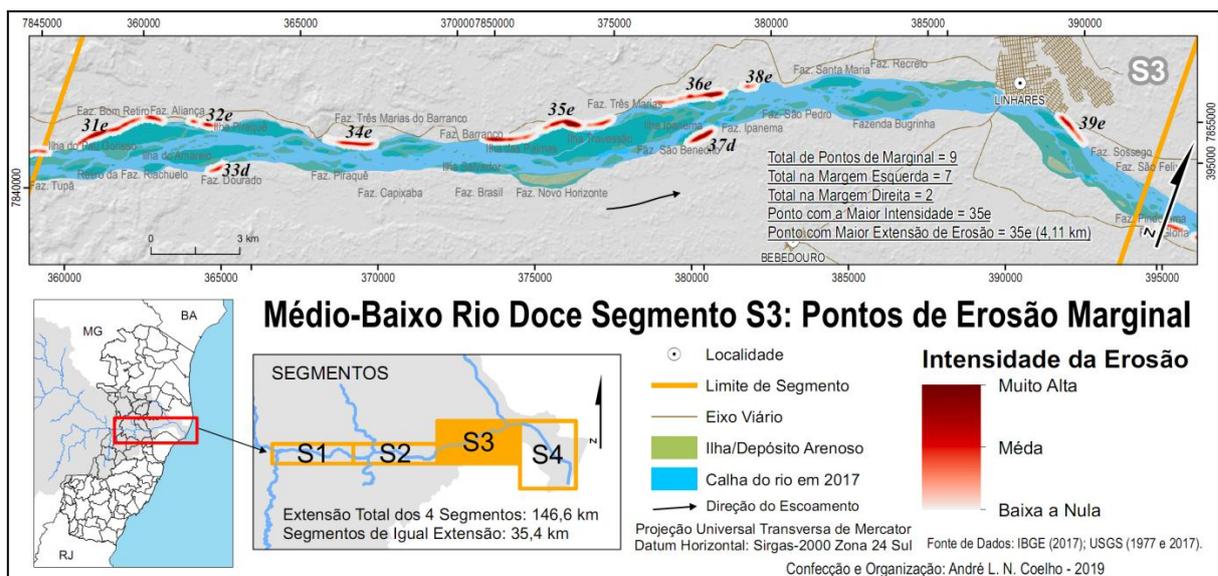
Figura 6 - Segmento S3 totalizando 9 pontos e o destaque para os 7 pontos na margem esquerda.

O Segmento 3 de direção sudeste-nordeste apresenta 9 áreas intensas de erosão marginal, marcadas pela maior ocorrência na margem esquerda do canal principal com 7 áreas e apenas 2 na margem direita. Chama a atenção, também, a extensão maior desses processos na maioria das áreas, sobressaindo a ponto/área “35e” com 4,11 km (Figura 6).

Este processo é explicado em parte pelo material sedimentar misto (areia e silte) presente nas margens, associado aos usos da terra/ações antrópicas praticadas, sobretudo na margem esquerda, materializada por pastagens, culturas, presença de uma via pavimentada (ES-248) que, em certa medida, potencializa estes usos pela logística existente e acesso ligando os dois municípios de maior população no médio-baixo rio Doce, Linhares (170.364 habitantes) a Colatina (121.580 habitantes) segundo estimativas do IBGE em 2018. Na margem direita sobressai a área “37d”, próxima da Fazenda Ipanema (Figura 7).

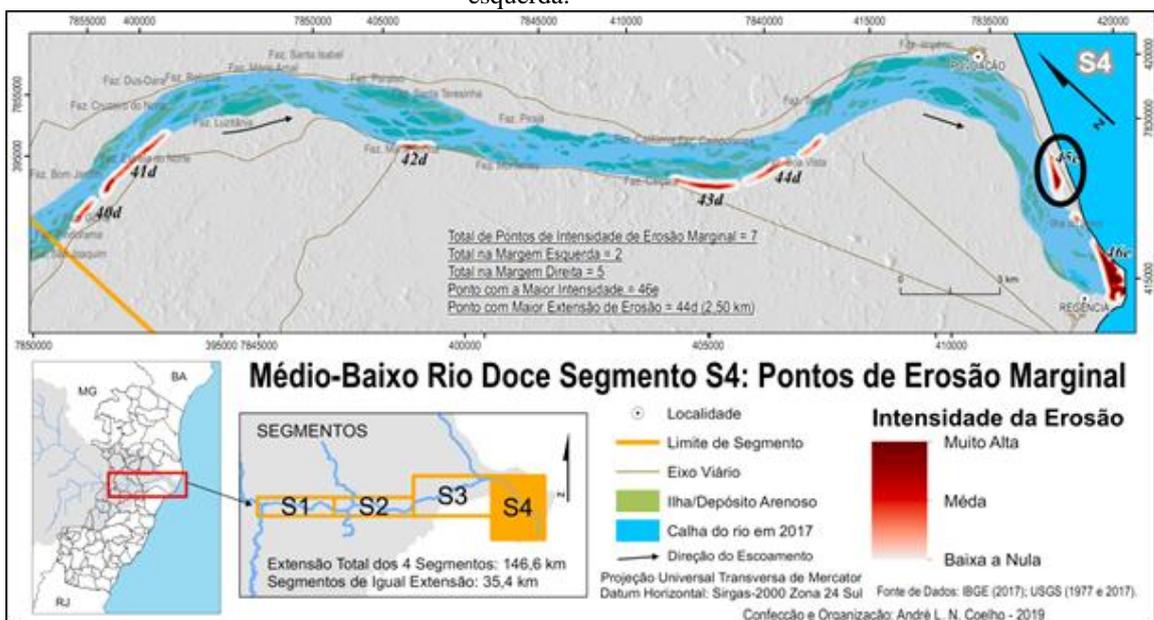
Figura 8 - Pontos de intensidade de erosão marginal do Segmento S4, destacando o ponto “45e” na margem esquerda.

O Segmento 4 de direção noroeste-sudoeste e norte-sul, no setor terminal, apresenta, entre os quatro, o segundo maior índice de sinuosidade e gradiente do canal com 1,8 e 0,36%, respectivamente, elementos estes que associados ao material não coesivo presente nas margens favorecem o desencadeamento das erosões, com o registro de sete áreas de intensidade erosiva, marcados também, pela maior extensão e concentrados na margem direita (Figuras 8 e 9).

A área de maior intensidade foi registrada junto à foz do rio (“45e”), marcada por uma extensão considerável de erosão ativa da margem esquerda próxima à localidade de Povoação, e explicada, em parte, pelo tipo de constituição do material, predominantemente areno-argiloso e adjacências da foz do rio em que predomina a instabilidade da linha de costa pelas correntes marítimas e as correntes do rio (Figuras 8 e 9).

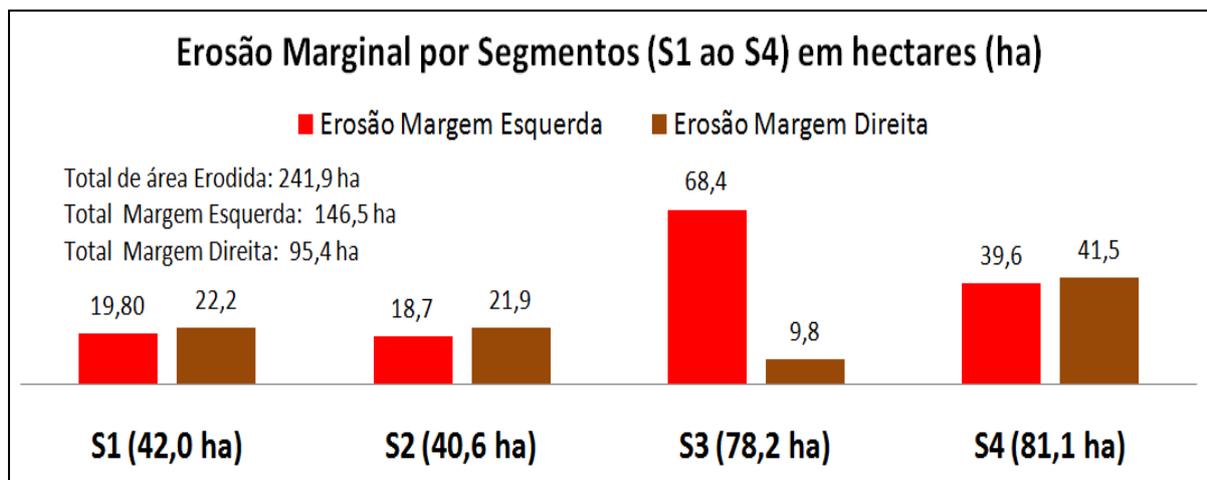
Figura 10 - Valores em hectares de erosão marginal dos quatro segmentos

O uso desta técnica evidenciou, neste período de 40 anos, a erosão de 241,9 hectares das margens em um trecho de 141,6 km de calha fluvial, com uma taxa de erosão média de 1,51 hectares/ano. Constatou-se, também, que as taxas de erosão anuais do rio foram maiores nos segmentos (S3 e S4), com 1,96 e 2,03 hectares/ano respectivamente (Tabela 2), refletindo na maior extensão e na maior área em hectares erodida com 78,2 ha para o segmento S3 e 81,1 ha no segmento 4. A Figura 10 revela que os processos erosivos nas margens, em termos de área erodida, foi equilibrado, exceto para o segmento 3 que concentrou 87,5% (68,4 ha) da erosão na margem esquerda.
